KOEPE İHRAÇ SİSTEMİNDE HALAT KAYMA RİSKİ VE KOZLU YENİ KUYU'DAKİ OLAYIN İNCELENMESİ

RISK OF ROPE SLIPPAGE IN THE KOEPE (FRICTION) HOISTING SYSTEM AND A CASE STUDY INVOLVING THE KOZLU NEW SHAFT

Nuri Ali AKÇIN, *Zonguldak Karaelmas Üniversitesi, Müh. Fak., 67 100 Zonguldak*
Şinasi ESKİKAYA, *UV Maden Fakültesi, Maden Muh. Bol., 80626 İstanbul*

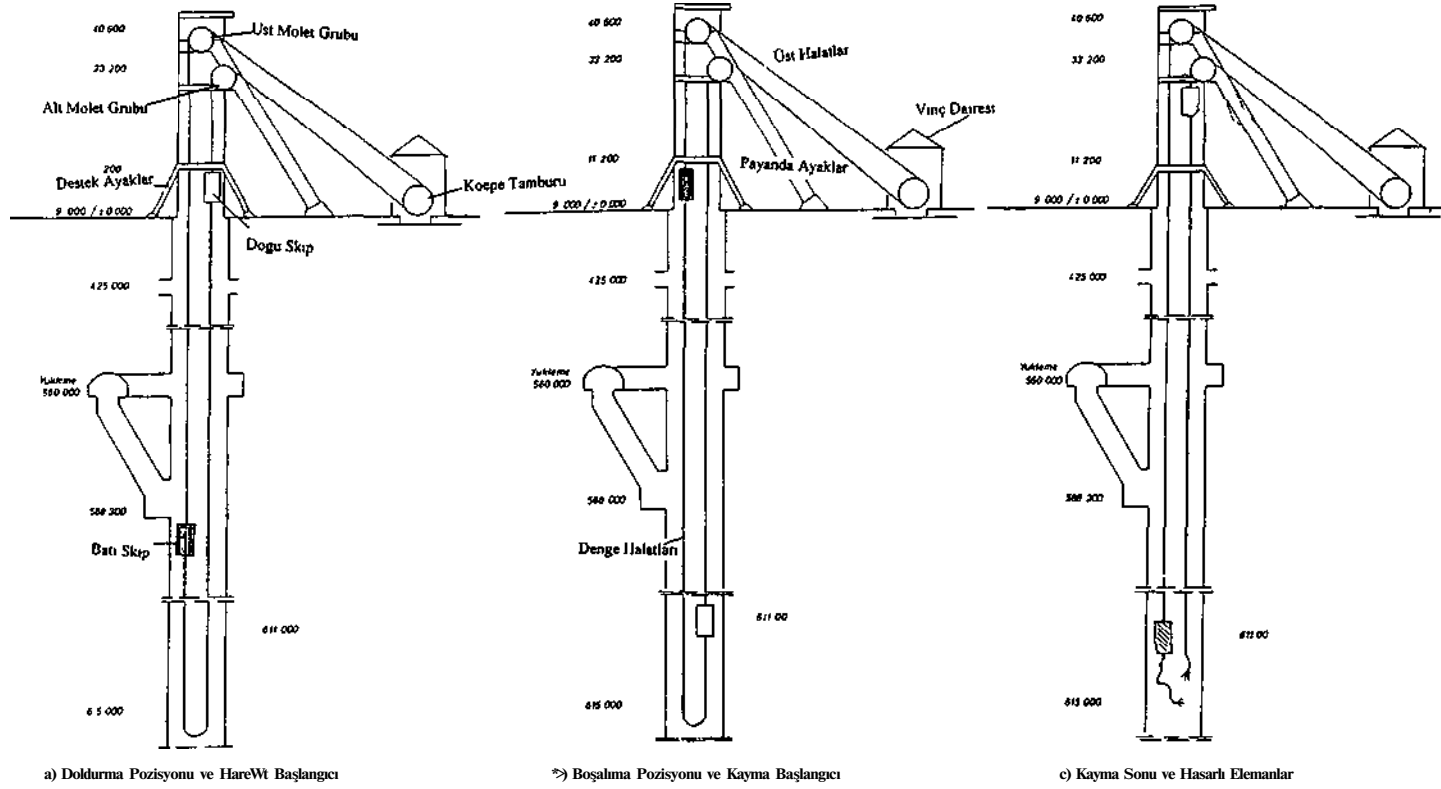
Şekil 2 Kozlu Yeni Kuyu'nun genel görünümü ve halat kayması sonucu meydana gelen hasar

1. Kuledeki hasar : Kulenin batı tarafında bulunan her iki destek ayağı saplamaları (4'er adet) kesilmiştir. Bunun sonucu kule bir miktar yerinden oynamıştır. Kulenin iki payanda ayağı orta noktalarından 7-8 cm kadar her iki yönde (s) çizerek eğrilmiştir. Ayrıca, her iki ayağın birer saplamaları kesilmiştir. Kulenin üst kısmına hızla çarpan doğu skip boşaltma "s"inde hasar meydana getirmiştir. Alt molet grubunun altında olan molet koruma platformu tümüyle hasar görmüş ve kule bağlantılarından yırtılarak ayrılmıştır.

2. Skipler : Kulenin tepesine çarpan doğu skip ve kuyu dibine düşen batı skip önemli derecede hasar görmüştür. Gıdaj makaraları yerinden kopmuştur.

3. Gıdajlar ve Muazlar (Krişler) : Kuyu dibindeki ve kulenin içindeki ahşap gıdajlar tamamen parçalanmıştır ve tümüyle değiştirilmeleri gerekir. Metal gıdajlarda önemli bir hasar yoktur. Ancak, denge halatlarının dönüm noktalarında bulunan 500'lük putrel

skibin çarpmasıyla hasar görmüştür. Çarpma sırasında denge halatları kesilmiş ve putrelin kuyu cidarına gömüldüğü noktalarda kuyu betonu zedelenmiştir.

4. Denge halatları : Her iki denge halatı da kuyu dibine kaçan kafesin 1 m altından kesilmiştir. Kesilmenin darbe ve makaslama sonucu olduğu tespit edilmiştir. Denge halatlarının koşum tertibatları da olaydan hasar görmüş olup değiştirilmesi gerekir.

5. Taşıyıcı halatlar : 4 adet üst halat, bunların koşum takımları ve yük ayar düzenleri kullanılamaz derecede hasar görmüştür. Aşırı sürtünme nedeniyle halatların çapları küçülmüştür. Tümünüyle değiştirilmesi gerekir.

6. Alt molet gurubu : Kulenin tepesine vuran boş skibin koşum tertibatları moletlerin üstüne kadar tırmanmıştır, bu nedenle 4 adet molet, molet mili ve yataklarının değiştirilmesi gerekir.

7. Halat yuvaları : Koepe tamburu kilitli iken halatlar kaymaya başladığı için halat yuvaları aşın derecede aşınmış ve halatlar yuvarının içine 35-40 mm kadar gömülmüştür.

Yeni kuyunun onanm çalışmalarına Şubat 2001'de başlanmış ve Kasım 2001'de tamamlanmıştır. Bu bağlamda kule ayaklan yeniden ankraj lanmış, skipler tamir edilmiş, kule ayakları manto ile kaplanmış, üst halatlar ve denge halatları değiştirilmiş, kayıtlar ve yuvalan değiştirilmiştir. Yurtdışından alınması gereken birçok donanım daha önceden elde bulunan mevcut yedek parça stokundan sağlanmıştır. Sadece taşıyıcı halatlarla denge halatları yurtdışından alınmıştır. Alınan halatların standartlara uygun olup olmadığı TSE'de test ettirilmiştir. Sistemin onarımı tamamlandıktan sonra bir Alman uzman tarafından tüm testlerden geçirilmiş ve güvenli olarak işletilebileceği belgelendikten sonra yeniden çalıştırılmaya başlanmıştır. Tüm bu işlemler için yapılan harcamalar ve işçilik+personel giderleri aşağıda verilmiştir.
