**AFYONKARAHİSAR'DA TARİHİ ÇEŞMELERDE YAPITAŞI OLARAK
KULLANILAN VOLKANİK KAYAÇLARDAKİ BOZUNMALARIN İNCELENMESİ**
*The Investigation of the Weathering of Volcanic Rocks Used as Building Stone of Historic
Fountains in Afyonkarahisar*

Mustafa Yavuz ÇELİK (*)
Yasin ÖZTÜRK (**)

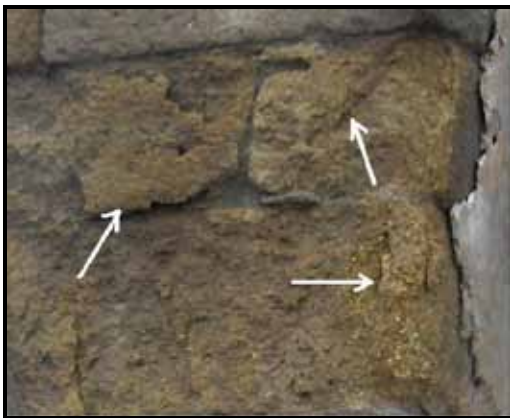
kaplayan ve antik çağlardan beri yapı taşı olarak kullanılan tüflerde gözlenen yaygın ayrışma türü pul pul dökülme şeklindedir (Şekil 7). Kaya (1998), eriyen tuzların taşın gözeneklerinden içeri girmesi ve hava atmosfer koşullarına bağlı olarak taşın nemini kaybetmesinden dolayı bu tuzların taş içerisinde çıkmaya çalışması sonucu taş yüzeyinde pul pul dökülmelere neden olduğunu ifade etmektedir.

Şekil 7. Abdi Kadı çeşmesinde ayrışan kayaçlarda pul pul dökülmenin fotoğrafı.

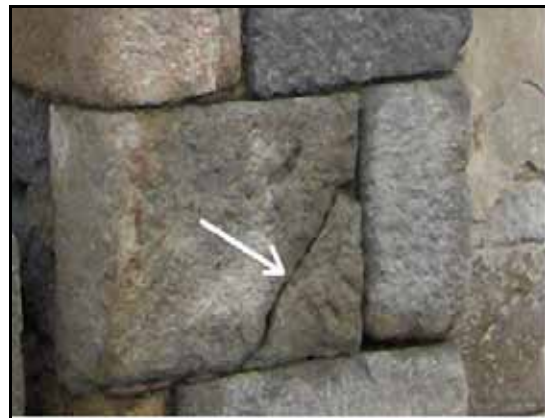
Yapılan incelemelerde volkanik kayaçlarda çatlak oluşumlarına da rastlanmıştır (Şekil 8). Burada, kayacın fissür çatlaklarından içeri giren suyun zamanla donması ve hacminin artmasıyla

kayaçta çatlaklar oluşturmuş olabileceği tahmin edilmektedir. Afyonkarahisar'ın konum olarak bulunduğu iç Ege bölgesinde yılda 30-35 defa donma ve çözülme olaylarının meydana geldiği bilinmektedir. Yüzlerce yıl boyunca oluşan donma ve çözülme olayları özellikle çatlak ve boşluklu yapıya sahip olan kayaçlarda ayrışmaları kaçınılmaz olarak oluşturmaktadır.

Şekil 8. Abdi Kadı çeşmesindeki volkanik kayaçlarda oluşan çatlaklar.

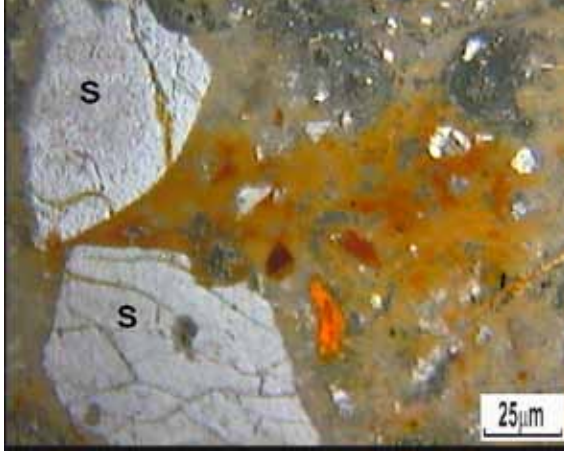
Abdi Kadı çeşmesinden alınan örneklerin ince kesit incelemelerinde, kayacın matriksinin

bozunmadan dolayı oldukça etkilendiği görülmektedir. Biyotit ve hornblend gibi demir içeren minerallerin bozunmasından dolayı matriksinin renklendiği gözlenmektedir. Bu bozunma ince kesit örneğinde sarımsı, kırmızımsı renklerdeki bölgeler olarak görülmektedir. Ayrıca sanidinler içerisinde mikro çatlakların olduğu görülmektedir. Bu çatlakları, ikincil oluşmuş demir mineralleri tarafından doldurulmuştur (Şekil 9).

Şekil 9. Abdi Kadı çeşmesi AKÇ 1 nolu örneğin ince kesit fotoğrafı; Sanidin (S) mineralinde ayrışma ve matriksin demirli minerallerce boyanması (çift nikol, x40).

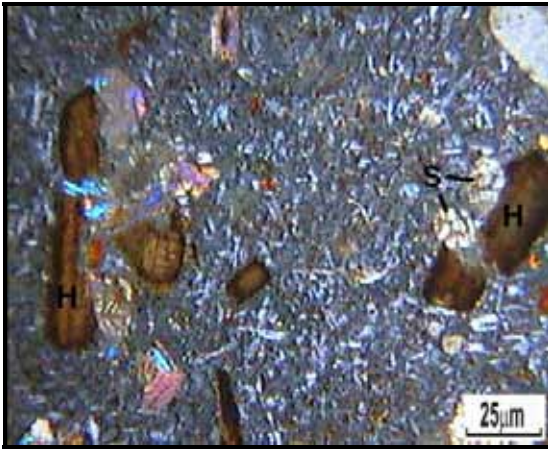
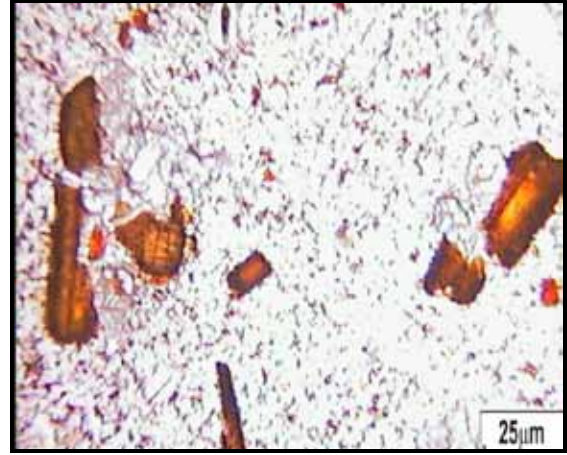
Feldspat mikrolitlerinden ve kısmen de camdan oluşan bir hamur içerisinde çeşitli fenokristaller saptanmıştır. Hamur akıntı yapısı göstermektedir. Kayaç içerisinde hornblend ve biyotit taneleri kenarlardan itibaren ayrışarak bozuşmuştur. Kayaçın matriksinde gözlenen mikritik feldspat taneleri (0,1–1 mikron) bozunmadan etkilenmemiştir. Daha iri boyutlu sanidinler ise ayrılmıştır. Bu kesitte kendine özgü görünümü ile plajyoklas minerali de görülmektedir (Şekil 10).

Şekil 10. Abdi Kadı çeşmesi AKÇ 2 nolu örneğin ince kesit fotoğrafı S: Sanidin, H: Hornblend, P Plajyoklas (çift ve tek nikol, x40).

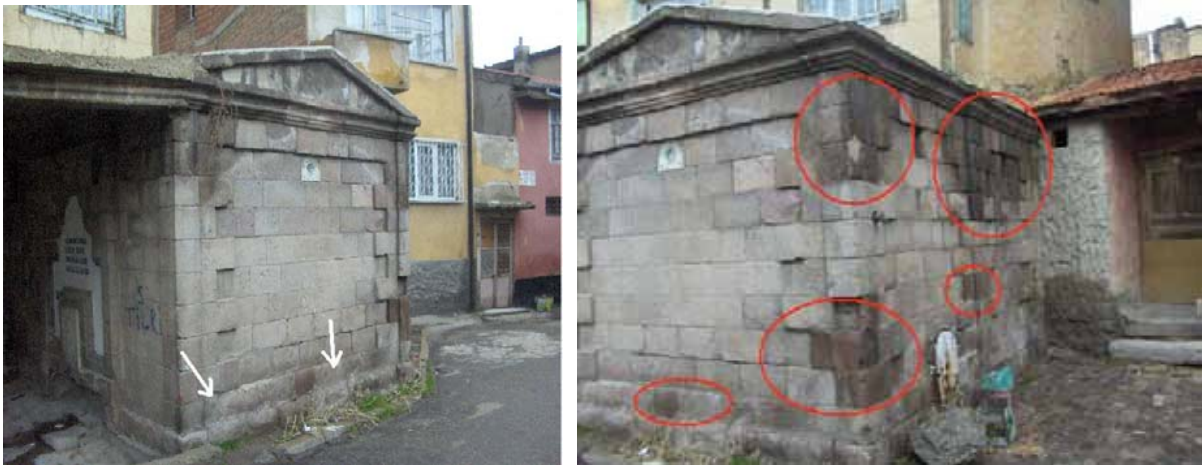
Arapmescit çeşmesinde oluşan bozunmaların resmi Şekil 12'de görülmektedir. Çeşmenin arka tarafında bulunan deposunun alt tarafında su sızmalarının oluşu, volkanik kayaların bozunmasına ve dökülmesine neden olmuştur. Dış ve iç ısı farklılıklarından dolayı oluşan bozunmaların burada meydana geldiği belirlenmiştir. Bu yapıda yağmur, kar, donma, çözünme ve sıcaklık gibi uzun süreli doğal etkenlerden dolayı doğal taşların bozduğu ve renk özelliklerini kaybettiği görülmektedir (Şekil 12).

Şekil 12. Arapmescit çeşmesinde kayalarda görülen fiziksel bozunmalar.

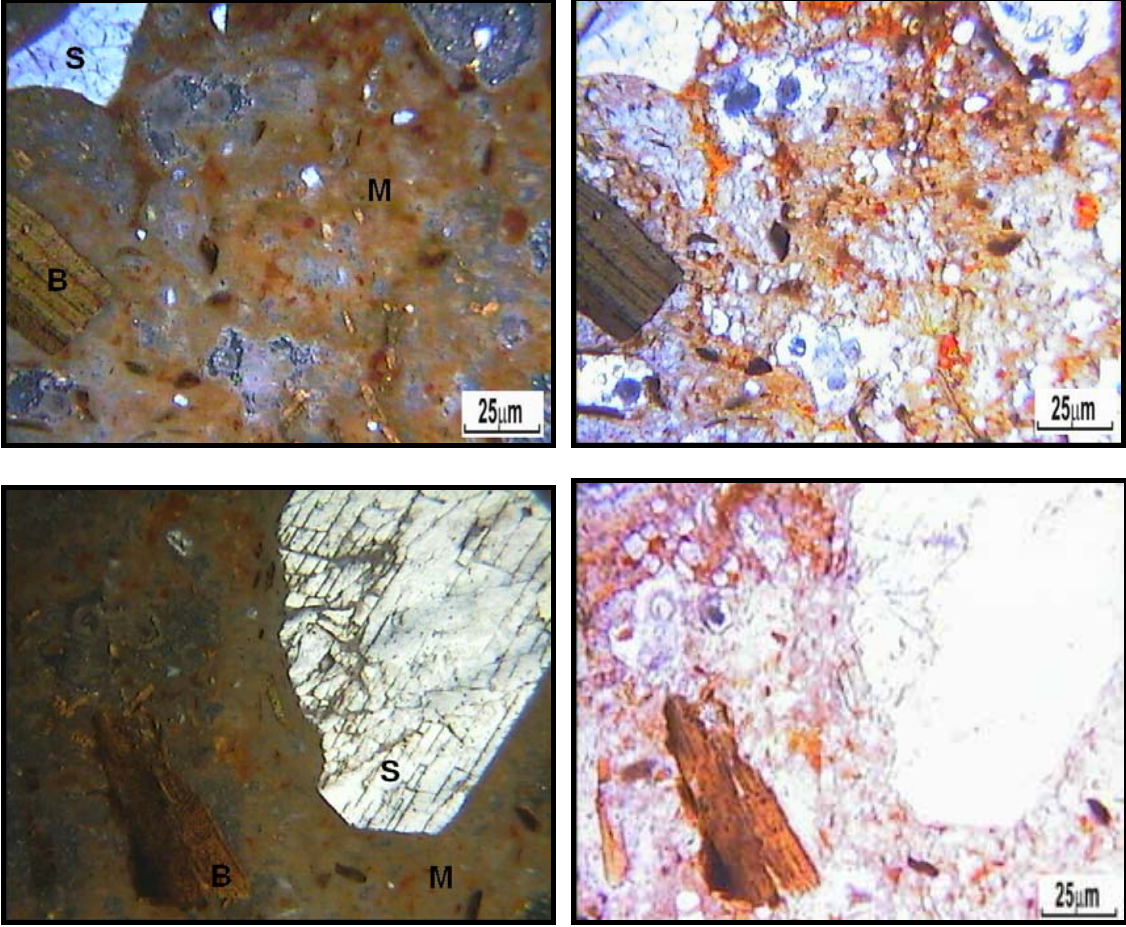
taşlardan alınan numunelerden hazırlanan ince kesitlerin fotoğrafları Şekil 13'de verilmiştir. Matrikste yer yer camsı yapı görülmektedir. Hornblend ve biyotit tanelerinin bozduğu ve bu nedenle matriksin kahve-kırmızısı bir renk kazandığı görülmektedir. İri taneli Sanidin minerallerinde de bozunmanın etkisiyle yoğun bir parçalanma olduğu gözlenmiştir. Bu çatlaklar, mineralin bozunmasını kolaylaştıran hidrotermal sıvıların aralarına girmesine ve reaksiyon meydana getirmesine yol açması bakımından önem taşımaktadır. Kayacın matriksi içerisinde çok az killeşme görülmektedir. Kil mineralleri çok küçük boyutlu olduğu için ince kesitlerde görüntülenememektedir. Bu özellik SEM fotoğraflarında daha belirgin olarak görülmektedir.

Şekil 13. Arapmescit çesmesi AMÇ 3 nolu örneğin ince kesit fotoğrafı S: Sanidin, B: Biyotit, M: Matriks (çift ve tek nikol, x40).

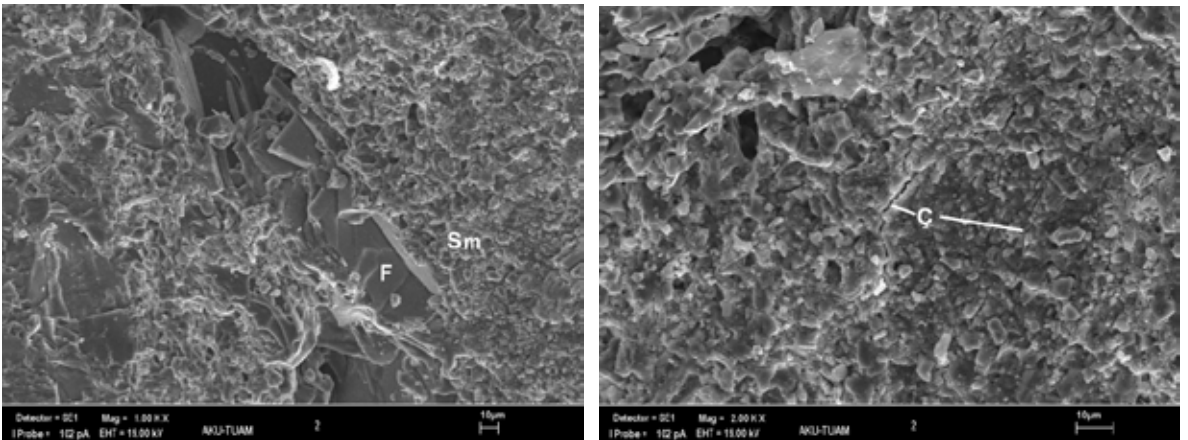
Arapmescit çesmesinden alınan örneğin SEM (Taramalı Elektron Mikroskobu) analizinde kil oluşumları görülmektedir. SEM analizinde feldspat grubu minerallerin kırılarak parçalandığı

üzerinde veya etrafında kil mineralleri geliştiği gözlenmektedir. Ayrışmanın diğer etkilerinden biri de çatlak oluşumudur. Oluşan bu çatlaklar da Şekil 14'de görülmektedir.

Şekil 14. Arapmescit çesmesinden alınan kayaç örneğinde kil mineralleri oluşumunun ve çatlakın SEM fotoğrafı, Sm: Smektit, F: Feldspat, Ç: çatlak

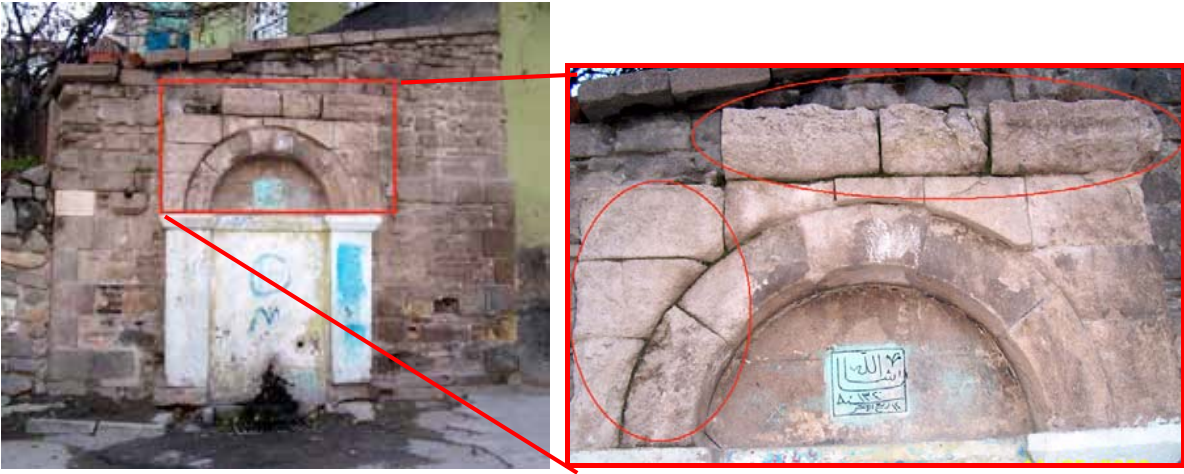
Çeşmenin genel yapısı incelendiğinde, çeşmenin üst yapı taşlarının atmosfer etkileri sonucu ayrıştığı görülmektedir (Şekil 15). Çeşmenin eğimli bir arazide yapılması da yapısal bozulmaları hızlandırmıştır.

Şekil 15. Hacı Nasuh çeşmesi yapımında kullanılan volkanik kayalarda oluşan bozunmaların genel görünümü.

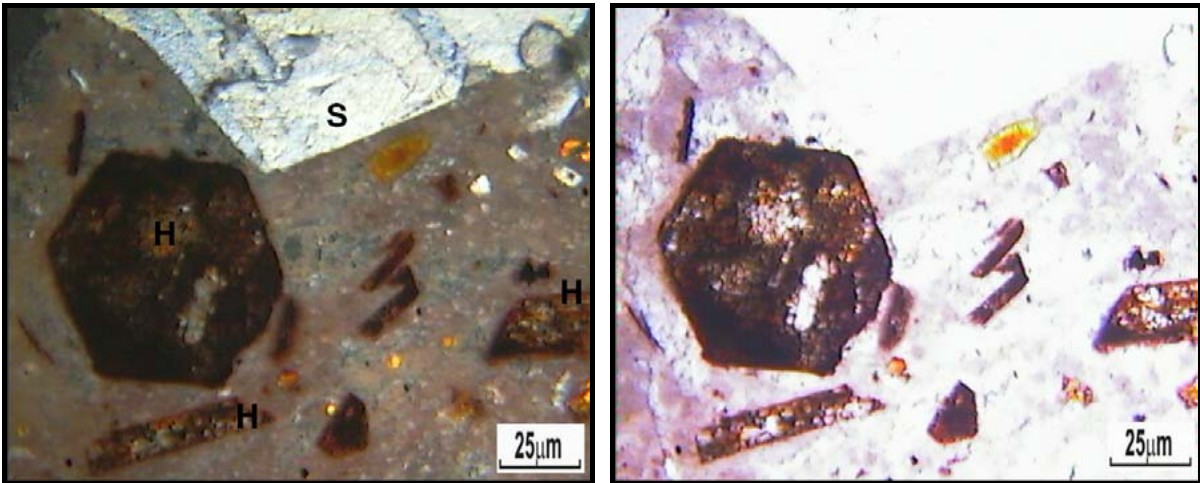
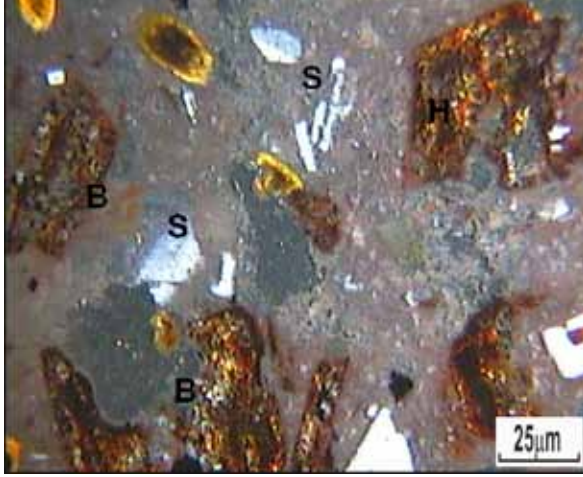
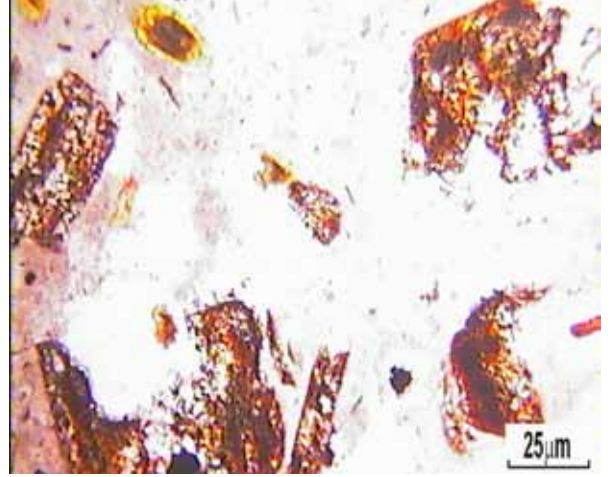
Hacı Nasuh çeşmesi ayrılmış yapıtaşlarından alınan örneklerin ince kesitlerine ait fotoğraflar Şekil 16'da verilmiştir. İnce kesit incelemelerinden, kayalarda bulunan bazı minerallerin fiziksel ve kimyasal bozunmadan dolayı parçalanarak ayrıştıkları gözlenmektedir. Bozunma, hornblend ve biyotit tanelerinde yoğun bir şekilde görülmektedir.

Şekil 16. Hacı Nasuh çeşmesi HNC 2 nolu örneğin ince kesit fotoğrafı S: Sanidin, H: Hornblend B: Biyotit (çift ve tek nikol, x40).

Şekil 16. (Devamı) Hacı Nasuh çşmesi HNC 2 nolu örneđin ince kesit fotoğrafı S: Sanidin, H: Hornblend B:Biyyotit (çift ve tek nikol, x40).

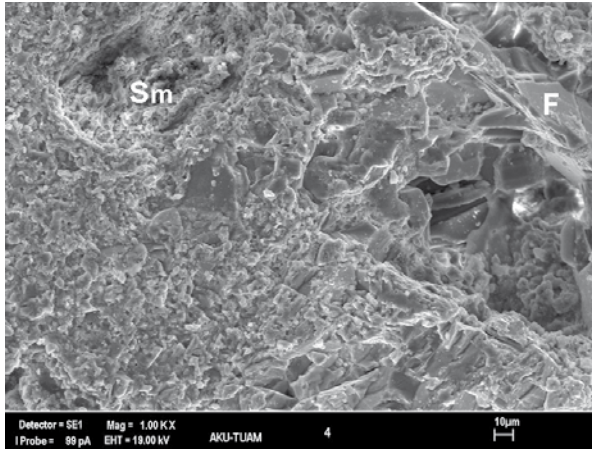
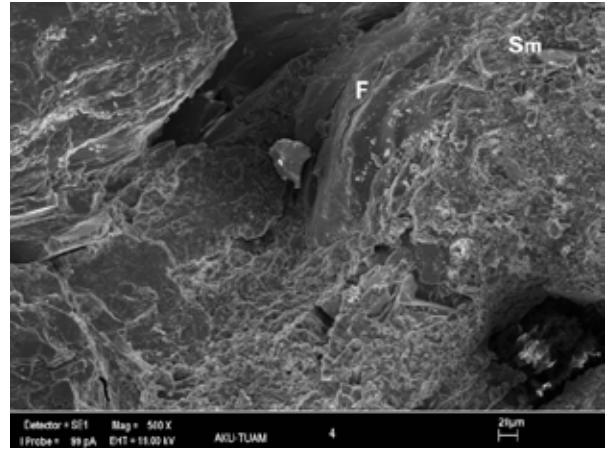
Hacı Nasuh çşmesinden alınan örneđin SEM (Taramalı Elektron Mikroskobu) analizinde kil oluşumları görölmektedir. SEM analizinde

feldspat grubu minerallerin üzerinde smektit mineralleri geliştiđi gözlenmektedir (Şekil 17).

Şekil 17. Hacı Nasuh çşmesi kayaçlarının SEM analizi örneklere. F: Feldspat, Sm: Smektit.

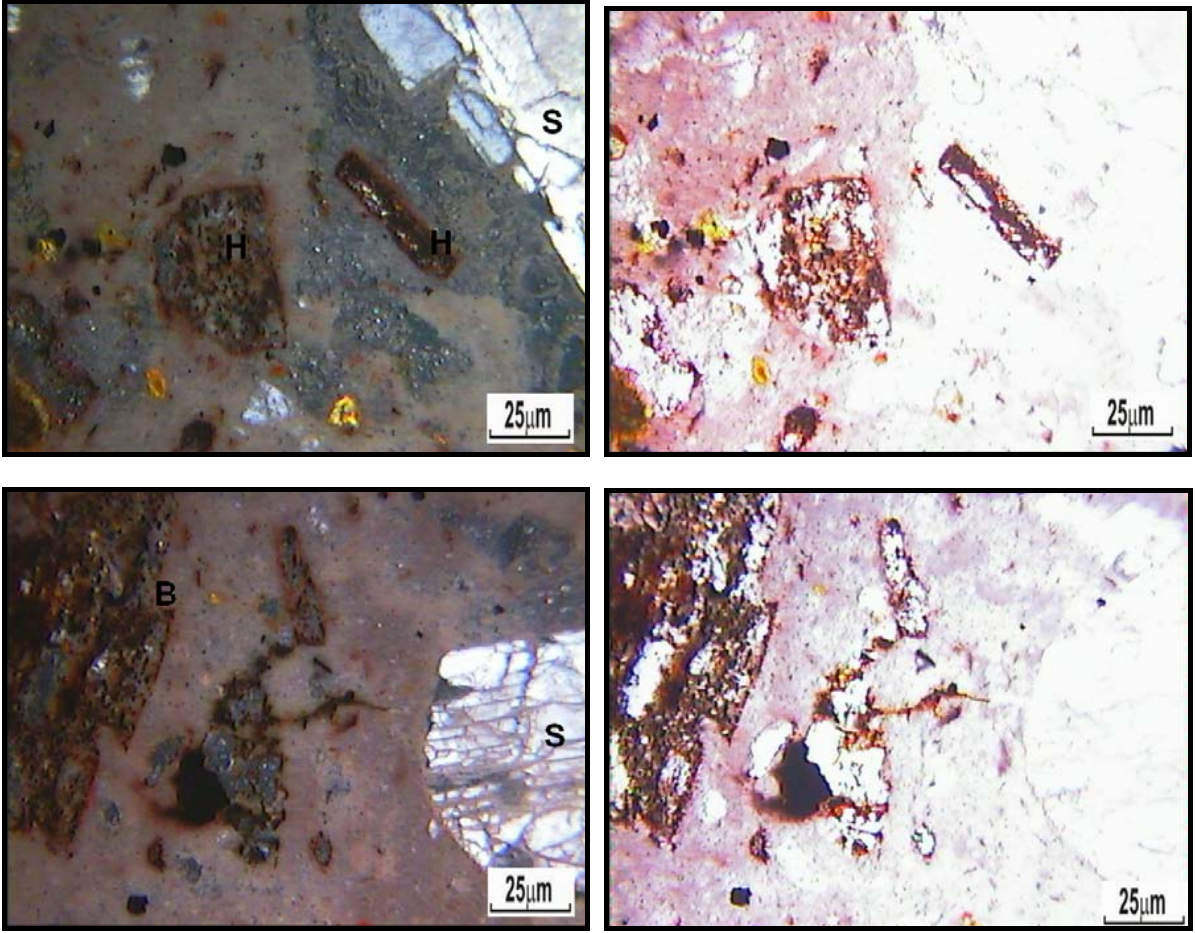
Hüdali çşmede kullanılan kayaçlardan alınan numunelerden hazırlanan ince kesit fotoğrafları Şekil 18'de verilmiştir. İnce kesit numuneleri üzerinde yapılan incelemede bozunmanın genellikle Sanidin, Hornblend ve Biyyotit tanelerinde meydana geldiđi görölmüştür.

Şekil 18. Hüdali (Hodalı) Çeşmesinde HÇ 2 nolu örneğin ince kesit fotoğrafı S: Sanidin, H: Hornblend, B: Biotit (çift ve tek nikol, x40).

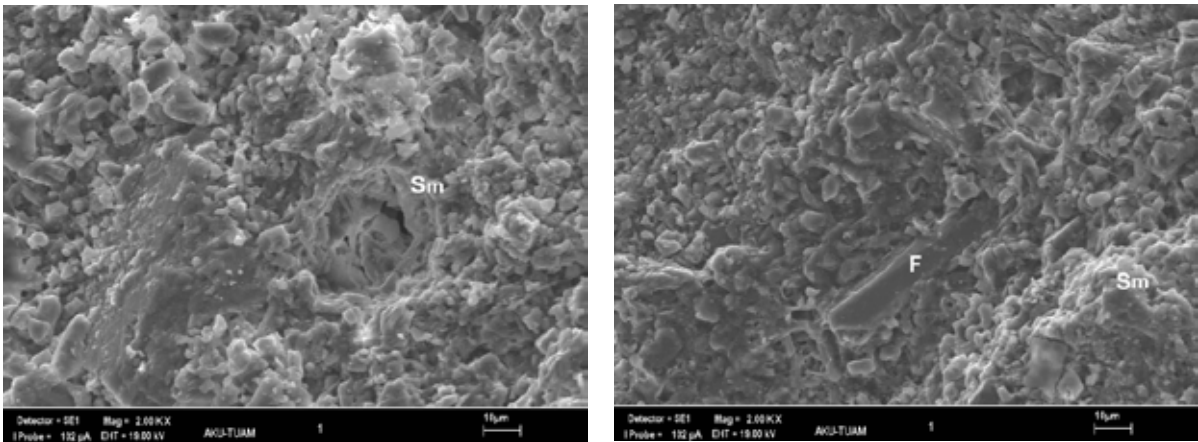
Hüdali (Hodalı) Çeşmesinde alınan örneğin SEM (Taramalı Elektron Mikroskobu) analizinde

feldspat grubu minerallerin üzerinde smektit mineralleri geliştiği gözlenmektedir (Şekil 19).

Şekil 19. Hüdali (Hodalı) Çeşmesinde alınan örneğin SEM (Taramalı Elektron Mikroskobu) analizi. F: Feldspat, Sm: Smektit.
