UZUNA YAKIN PANOSU ÜZERİNDE OLUŞAN TASMANIN YÜZEYDEKİ ENERJİ İLETİM HATTI PİLLONLARINA ETKİSİNİN İNCELENMESİ

INVESTIGATION INTO SUBSIDENCE OCCURRING OVER A LONGWALL PANEL AND ITS EFFECT ON POWER-TRANSMISSION-LINE PYLONS

This study aims at investigating the effect of subsidence mechanism occurring over longwall panel B-14 of TKİ-OAL Mine on the stability of the two pylons located on the Keban-İstanbul power-transmission line. In this respect, several lines consisting of displacement-measuring stations have been formed. Besides, representative test poles have been installed on the area to investigate the behaviour of concrete foundations having different characteristics. The topographical data regularly obtained from the stations have been evaluated. Then, discussions were made on the stability of the two pylons and several alternatives have been set forward for preventing possible problems.

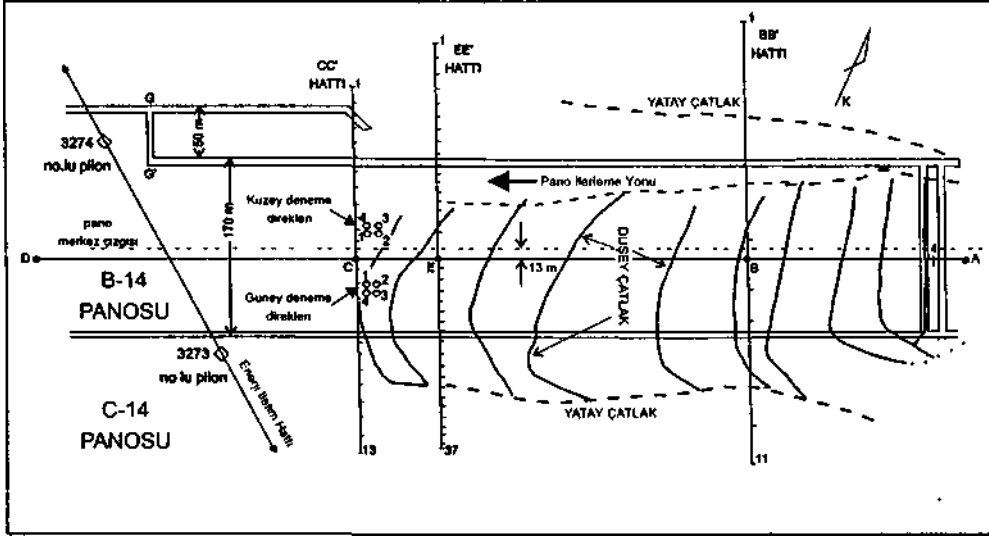
Keban-İstanbul enerji iletim hattında bulunan 3273 ve 3274 no.lu pylonlar, B-14 panosunun kuzey ve güney kenarlarında, göçertmeli uzunayak kazısı sonucunda oluşan yüzey hareketlerinin en fazla olduğu bölgelere düşmektedir (Şekil 1). Halen 170 m genişliğinde olan B-14 panosu 3274 no.lu pylonun bulunduğu tarafta ve pylonun yaklaşık 40 m gerisinde, 50 m genişletilerek 220 metreye çıkartılacaktır.

Önceleri 170 m. olan pano genişliği, Şekil 1 'de gösterilen 50 metrelik GG' bölümünün de eklenmesi ile 220 m'ye çıkartılacaktır. Bu durumda kuzeydeki 3274 no.lu pylon, tasman etkilerinin daha şiddetli olduğu bir bölge içerisinde kalacaktır. Güneyde yer alan 3273 no.lu pylon ise mevcut B-14 panosunun güneyindeki C-14 panosunun da kenarında olduğundan, yerinde bir değişiklik olmadığı takdirde, her iki panonun da etkisinde kalacaktır. Bu durumda, her iki pylonun da duraylılığının etkilenmemesi için uzun \adede mümkün olduğunca yeni sorunlar yaratmayacak çözüm alternatiflerinin sunulması gerekmektedir.

Şekil 1. B-14 panosu üzerinde, yüzeyde kurulan ölçüm istasyon hatları, deneme direkleri ve çatlakların genel görünümü.

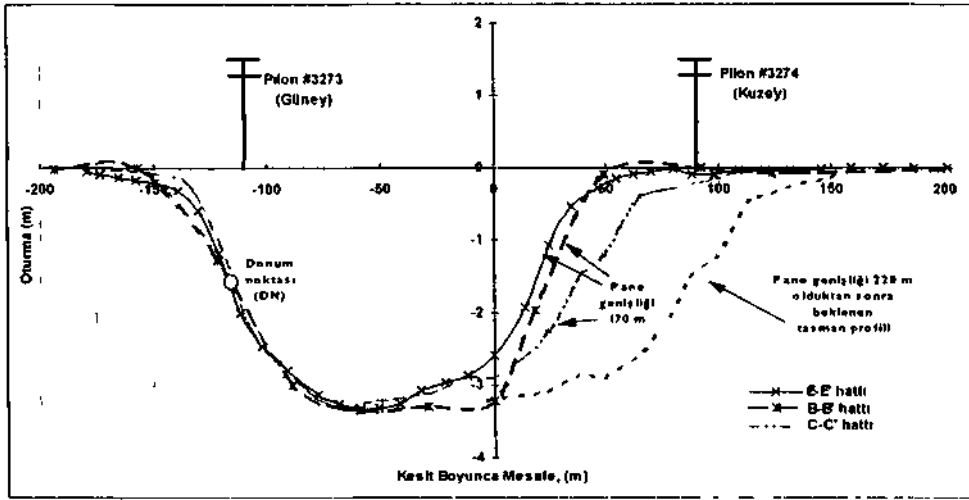
Uzunayak ilerleme doğrultusuna dik üç farklı ölçüm hattı incelendiğinde, EE' ve CC hatları birbirine yakın olmasına rağmen BB' ve EE' hatlarına ait nihai tasman

profillerinin birbirine daha çok benzediği ancak CC hattı tasman çanağının kuzey kesiminde genişleme eğilimine girdiği gözlenmektedir (Şekil 4). Bu durum, topografya ve jeolojik şartların değişimine bağlı olarak açıklanabilir.

Şekil 4. BB', EE' ve CC hatlarındaki nihai tasman profillerinin karşılaştırılması.

Güneydeki 3273 no.lu pilon, eğim değerinin en yüksek olduğu dönüm noktasına yakın bir bölgeye düşmekte ve bu da duraylılık açısından riskli bir bölgede olduğunu göstermektedir. Kuzeydeki 3274 no.lu pilon ise halen (pano genişliği 170 m olduğunda) tasman alanı sınırında bulunduğu yüzey hareketlerinden etkilenmeyecek gibi görünmektedir. Ancak, uzunayak boyunun 50 m artırılması sonucu pano genişliği 220 m'ye ulaştığında, bu pilon tasmanın etki alanı içine diğer bir deyişle hareketler açısından daha aktif bir bölgeye gireceği belirlenmiştir.

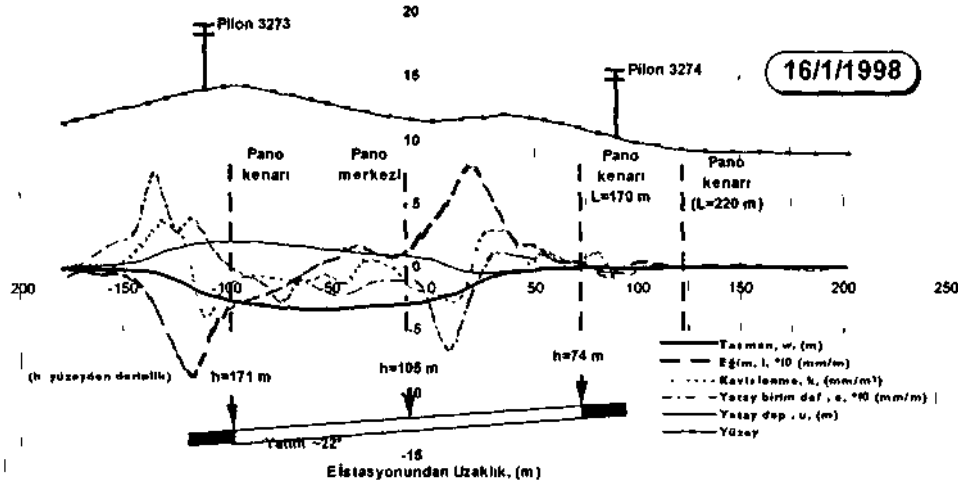
EE' hattından 16.1.1998 tarihinde alınan verilerin değerlendirilmesiyle elde edilen nihai tasman (v), eğim (i), kavışma (eğrilik) (k), yatay deplasman (M) ve yatay birim deformasyon (e) eğrileri Şekil 5'de verilmektedir. Tasman profilinin dışbükey ve içbükey yüzeylerini birleştiren ve kavışmasının sıfır olduğu nokta dönüm noktası olarak tanımlanmaktadır. Dönüm noktasının olduğu yer en yüksek eğim değerlerinin olduğu yere karşılık gelmektedir. Çayırhan tasman sahasında kavışma eğrisinin sıfır olduğu noktalarda eğim eğrisinin yerel aşırı değerler gösterdiği görülmektedir. Verilerin incelenmesi sonucunda, pano ilerlemesine dik eksenler (v doğrultusunda) üzerindeki en yüksek yatay birim deformasyon değerlerinin elde edildiği noktalarda pano kenarlarına paralel çatlakların olduğu gözlemlenmiştir (Şekil 1). Bu da, çatlakların yatay birim deformasyonların en yüksek değerlere ulaştığı bölgelerde oluşabileceği konusunda fikir vermektedir. Yatay deformasyonların ise, özellikle AD hattının güney kesiminde fazla miktarda ve kuzeye doğru ($+x$ yönünde) olduğu da Şekil 5'den izlenmektedir.

Şekil 5. EE' hattına ait tasman parametrelerinin nihai durumları.

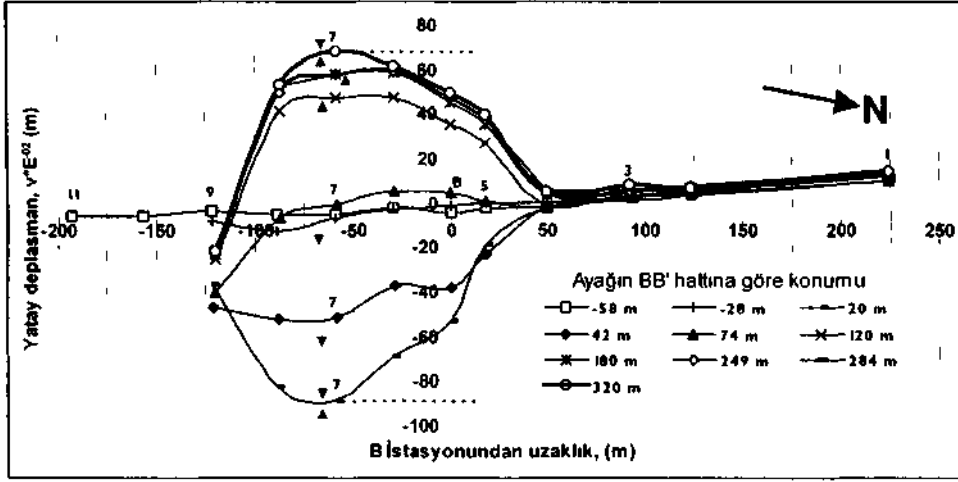
Analizler sırasında ölçüm istasyonlarının yatay düzlem üzerindeki yer değiştirmeleri de incelenmiştir. BB' hattı üzerindeki 4. ve 10. istasyonlar arasında kalan noktaların, uzunayak hattın 28 m gerisinde iken ayağa doğru (-y yönünde) yer değiştirmeye başladığı görülmektedir. Uzunayak, hattı 20 m kadar geçtikten sonra bu hareket en yüksek değere ulaşmış ve daha sonra hareket yönü değişmiştir. Uzunayağı izlemeye başlayan istasyonlar, y eksenini boyunca ayakla aralarında 120 m'lik bir mesafe oluşturduktan sonra durağanlaşmaya başlamış ve yer değiştirme süreci bittiğinde, 7 no.lu istasyon orijinal konumuna göre yaklaşık 0.7 m önde kalmıştır (Şekil 6).

Şekil 6. BB' hattı üzerindeki istasyonların yatay düzlemdeki yer değiştirmeleri.

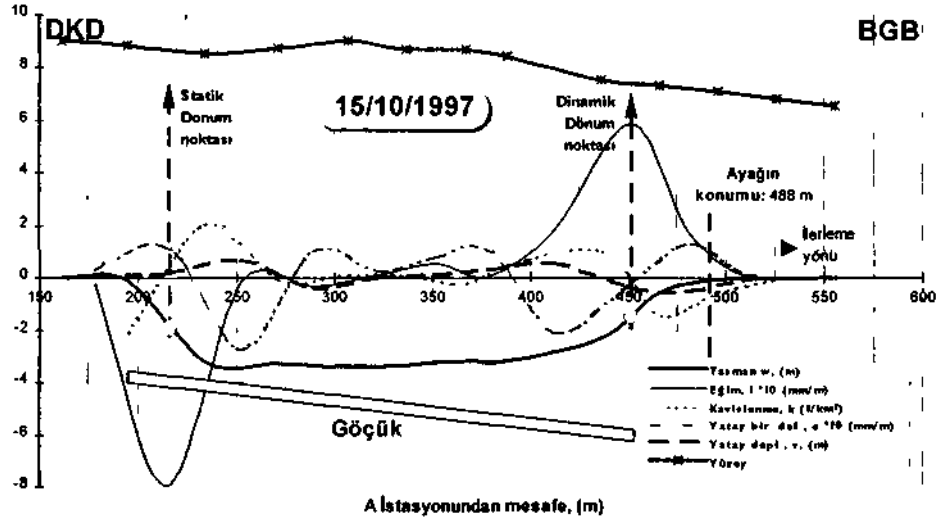
Tasman profilleri pano ilerleme yönünde de incelenmiş ve dinamik tasman hareketinin özellikleri burada gözlenmiştir. Şekil 7'de 15.10.1997 tarihli verilere göre belirlenen tasman parametrelerine ait eğriler görülmektedir. Tasman tabanının uzunayak ilerleme yönünde (+y) kalan bölümü tasman hareketlerinin dinamik olarak kabul edilen bölümdür. Arının önü ve arkasında kalan bu bölge için hesaplanan parametreler ayağın ilerlemesi ile birlikte sürekli olarak değişmektedir. Örneğin bir noktadaki eğim, ayak kazısı ilerledikçe artmakta, ayak bu noktanın 35-40 m ilerisine gittiğinde en yüksek değerini almakta, daha sonra ayak 75-100 m kadar ilerideyken sıfır veya oldukça küçük bir değere düşerek sabitlenmektedir. Bu artma-azalma süreci kavislenme, yatay birim deformasyon ve yatay defoninasyon parametreleri için de geçerlidir. Diğer parametrelerdeki değişmelere karşın tasman miktarı (w), en yüksek değerine ulaşıncaya dek sürekli olarak artmaktadır.

Şekil 7. AD hattına ait tasman parametrelerinin 15.10.1997 tarihine göre durumları.

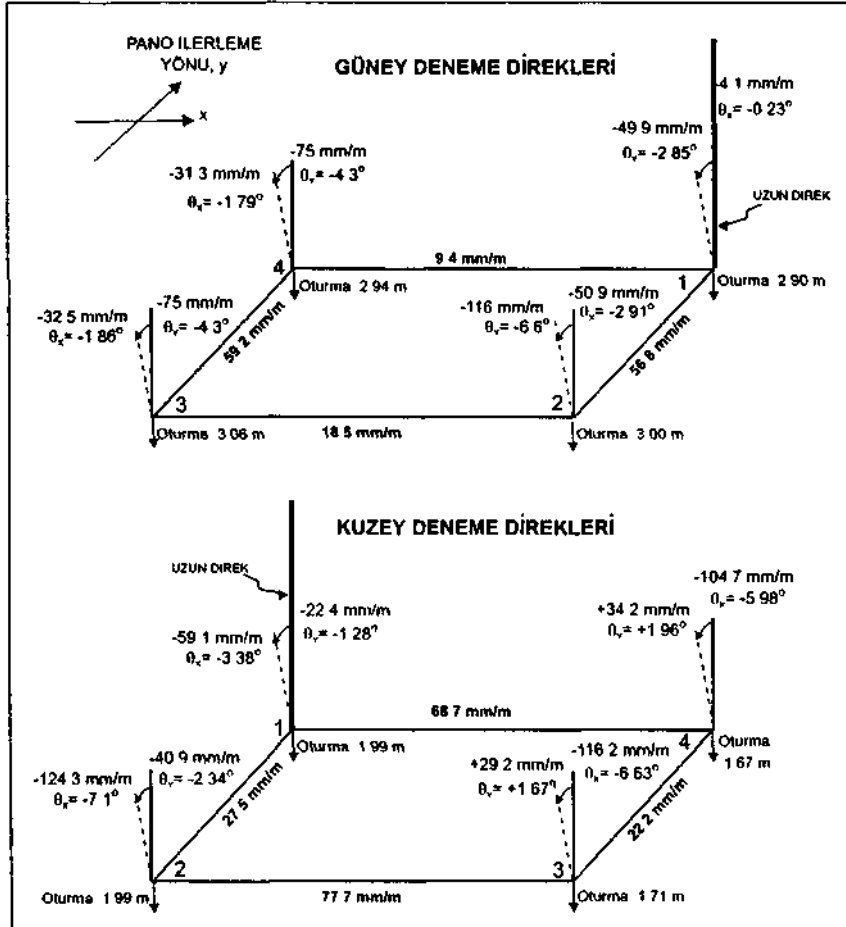
Güneydeki deneme direklerindeki hareketler kuzeydekilere göre daha erken başlamıştır. Her iki gruptaki daha zayıf temelli kısa direkler 1 no'lu uzun direklere göre daha fazla eğim göstermişlerdir. Deneme direklerine ait oturumların, eğimlerin ve direk diplerinden alınan ölçümlere göre hesaplanan maksimum zemin eğim değerleri Şekil 8'de verilmektedir. X eksenini doğrultusunda verilen negatif değerler direğin güneye doğru, y eksenini boyunca verilen negatif değerler ise direğin pano ilerlemesine ters

Yapılan değerlendirmeler sonucunda deneme direklerinin tehlikeli olabilecek derecede büyük olan hareketlerin etkisinde kaldığı sonucuna varılmıştır. Peng (1992), yaptığı çalışmalar sonucunda bir uzunayak panosunun tasman sahasında yer alan ve 3 m'lık beton temellere sahip iki ayrı pilonun altından, oluşan 1.4° ve 1.7°Mik yatımlara rağmen emniyetli bir şekilde geçtiğini belirtmiştir. Bu yatım açıları pilonlarda 24.4 mm/m ve

29.7 mm/m'lik eğimlere karşılık gelmektedir. Ancak B-14 panosu üzerinde kurulan deneme direklerine ait yatım değerleri bunların çok üstündedir. Pilonlarda çelik bağlantı elemanlarının ayak hareketlerini engelleyici olumlu bir etkisi olmasına karşın bir deneme pilonu kurularak bunun izlenmesi de mümkün olmamıştır.

Şekil 8. Deneme direklerine ait panoya dik ve paralel yönlerde maksimum zemin eğimleri.

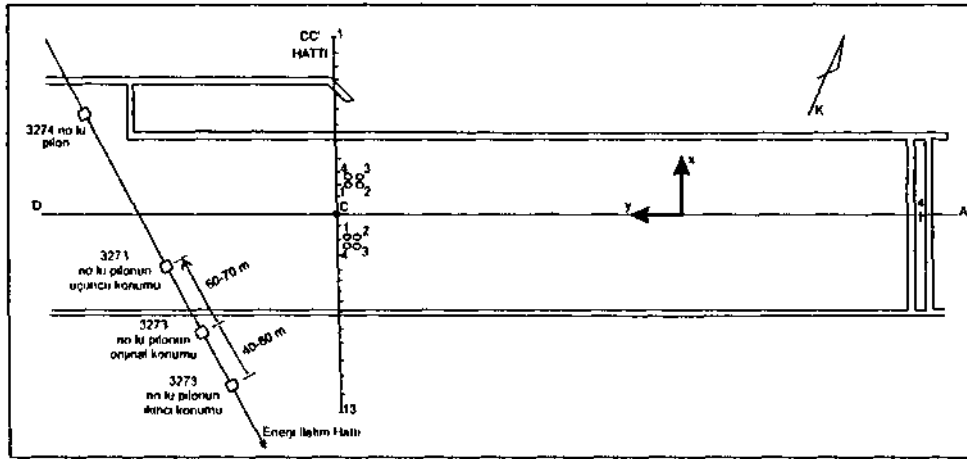
Şekil 10. 3273 ve 3274 no.lu pilonların tasman etkisinden kurtarılabilmesi için önerilen 4 no.lu çözüm alternatifi.

4. Ayak genişliği 170 ırı'den 220 m'ye çıkartılırken, genişleyen tarafta kalan 3274 no.lu pilon yerinde bırakılmalı fakat hareketleri sürekli şekilde izlenmelidir. Aslında, pilonu yerinde bırakmak yerine ayak genişletme işleminin pilonun 40-50 m ötesine taşınması veya en azından ayak genişledikten sonra 80-100 m'lik mesafede bu bölümde ramble yapılması çok daha güvenli olacaktır. Ancak bu uygulama için zaman çok yetersizdir. Tasman çalışmalarının başladığı tarihten sonraki zaman içerisinde böyle bir uygulamanın yapılması teknik olarak mümkün görülmemiştir.

Diğer taraftan, 3273 no.Tu pilon enerji hattı boyunca C-14 panosu içine doğru çekilmeli, ayak yeterince ilerledikten sonra ise B-14 panosu içinde kalacak şekilde geri alınmalıdır. Bu işlem yaklaşık 1.5 yıl içerisinde gerçekleştirildiği takdirde yeni kurulan pilon ilende çalışılacak olan C-14 panosunun tasman etkisinden kurtulmuş olacaktır (Şekil 10).
