# ANÎ DEGAJMAN OLAYLARININ AÇIKLANMASI VE ZONGULDAK HAVZASINDA GÖRÜLEN SON OLAYLARIN DEĞERLENDİRİLMESİ

Senai SALTOGIAJ\*

Son zamanlarda Zonguldak Kömür Havzasında görülen ani degajman olaylarının değerlendirilmesine geçilmeden önce olayın olugumunu etkileyen faktörler belirtilmiştir. Ani degajmana eğilimli kazı yüzeylelerinin tanınması için tatbik edilen metodlar ile kullanılan aletler hakkında kısaca bilgi verilmiştir.

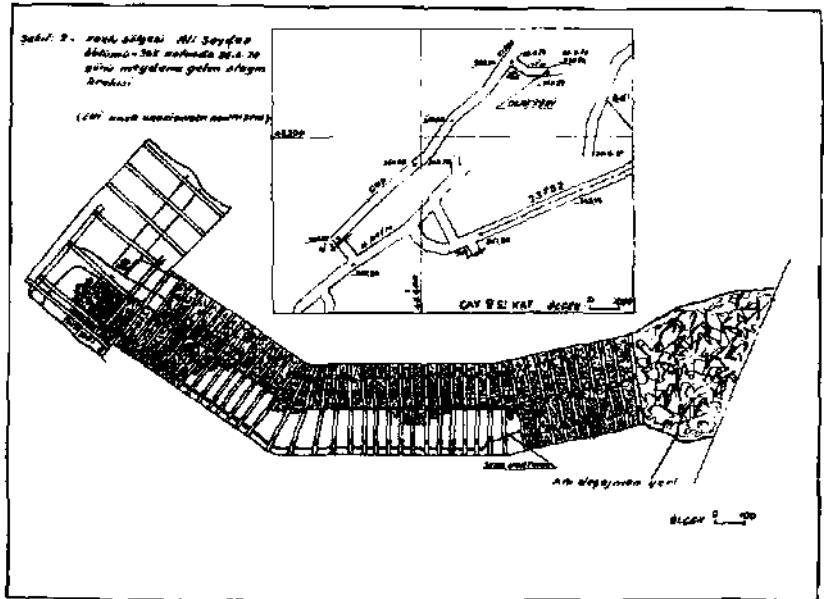
4. Kozlu Bölgesi Ali Soydaş Bölümünde 26.6.1970 günü 1 işçinin ölümüyle sonuçlanan kaza —360 kotunda Çay Damar içerisinde çıkılan başyukarıda —345 kotunda meydana gelmiştir. Meyili 45° olan başyukan içerisinde ölçmeler sonucu tehlikeli metan konsantrasyonu tespit edilememiştir. Olayı müteakip gelen toz halindeki kömür postası 226 ton'dur (Şekil 2).

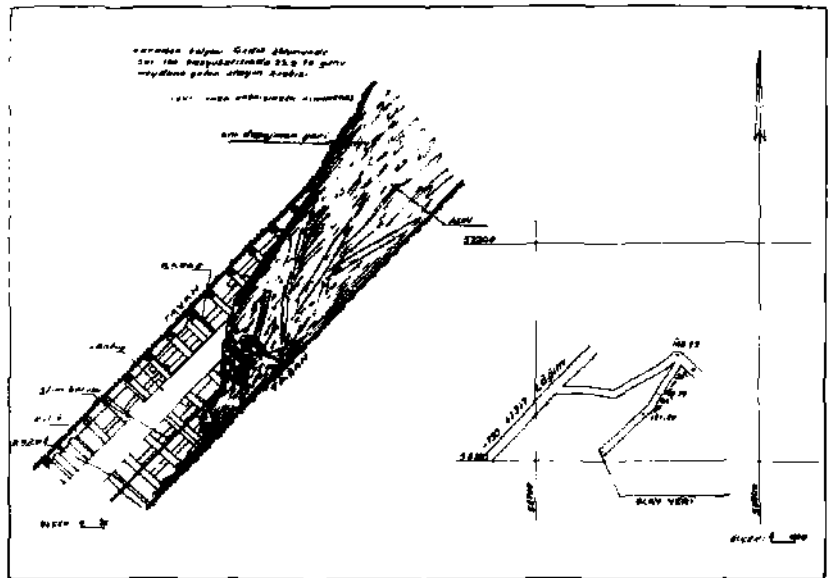
Sekil: 3

5. Karadon Bölgesi Gelik Bölümünde 23.9.1970 günü 1 işçinin ölümüyle sonuçlanan kaza —50/—150 Acılık başyukarı içerisinde —90 kotunda arının tepmesi sonucu fazla miktarda intişar eden metandan dolayı meydana gelmiştir. Kazı yapılan yerde damar kalınlığı 2.30 m olup, başyukan meyili 46°'dir. Başyukarıyı dolduran toz halindeki kömür miktarı 10 t'u bulmuştur (Şekil 3).

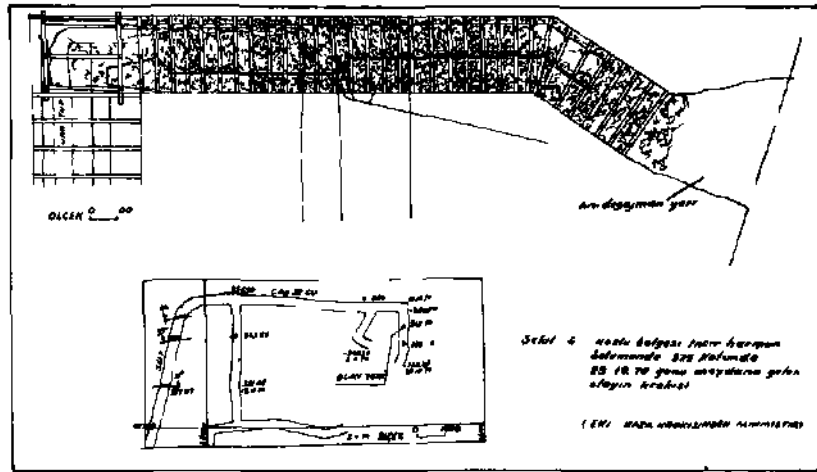
6. Kozlu Bölgesi incir Harman Bölümünde 29.10.1970 günü 3 işçinin ölümüyle sonuçlanan kaza —360/22" 17 galerisinden Çay Damar içerisinde çıkarılan başyukarımn —325 kotunda meydana gelmiştir. Olaydan önce kömür arını çok sert bir yapı arzetymekte ve yapılan gaz ölçmelerinde ise tehlikeli metan

konsantrasyonu tespit edilmemiştir. Arında tahkimat işlemi devam ederken arka arkaya iki kütleme ile arın patlamış, 80 t ağırlığındaki ince kum gibi kömür başyukarıyı doldurmuş ve fazla miktarda metan intişarı olmuştur (Şekil 4).

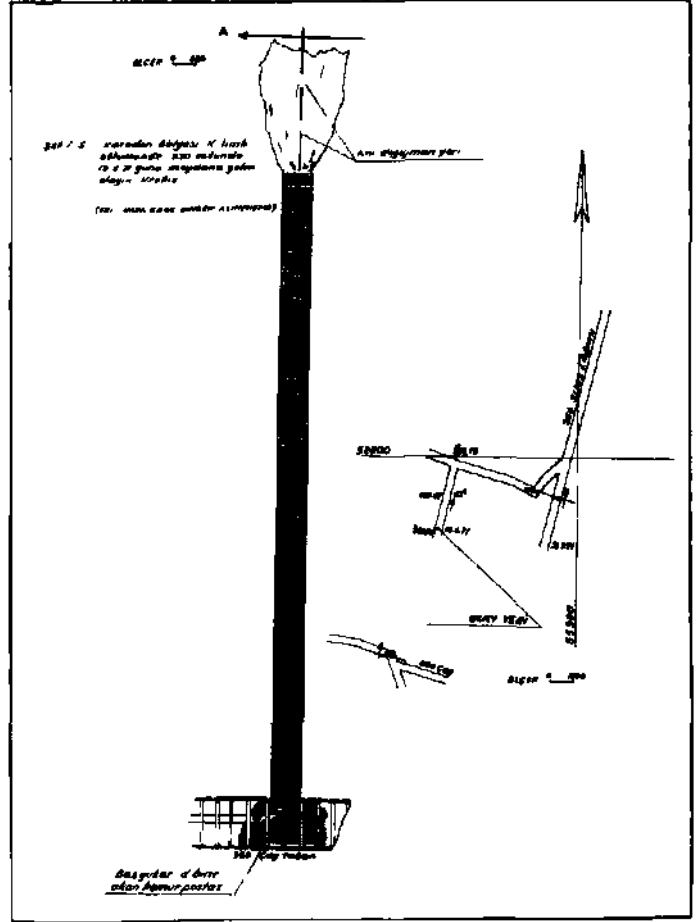
7. Karadon Bölgesi Kilimli Bölümünde 19.6.1971 günü 2 işçinin ölümüyle sonuçlanan kaza —360/51105 Güney lâğımından nefeslik gayesiyle sürülen başyukarının —320 kotunda meydana gelmiştir. Başyukarı meyili  $52^\circ$  ve kalınlığı 2 m olan bu başyukarı arınında kömür gevşek bir yapı arz etmekte, fakat yanlara doğru sertleşmektedir. Yapılan gaz kontrollerinde fazla miktarda metana rastlanmamıştır. Olayı müteakip fazla miktarda metan intişar olmuş ve  $\%3,5-4$ 'ün üzerimde değerler ölçülmüştür. Gelen kömür postası çok ince toz ve kum gibi olup, 80 t kadardır (Şekil5).

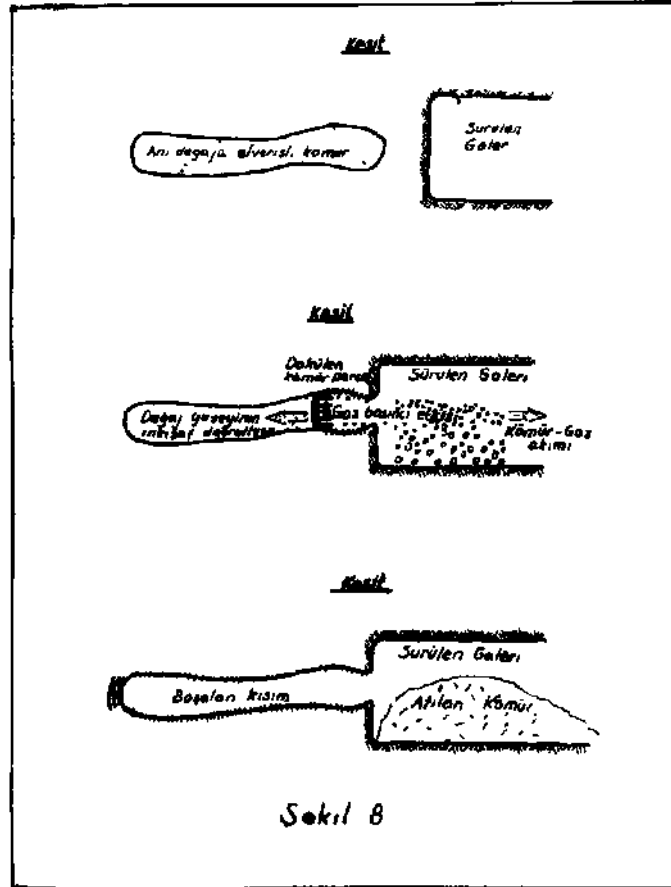
Karadon Bölgesi Kuzey ve Güney lâğımalarında olan âni degajman olaylarında ise durum biraz daha değişik şekilde meydana gelmiştir. Kuzey lâğımında 0,5 - 2 m kalınlıkta 10 adet damar kesilmiş, yalnız 2 m kalınlığındaki 10. damarda fazla metan ölçülmüşse de, yeterli havalandırma ile önlenmiştir. Yatay olarak ilerleyen ve lâğımda olayın meydana gelmesine tek neden, âni degajmana eğilimli büyük bir kayaç zonuna yaklaşılmış olunmasıdır (Şekil 8) (3). Ateşleme sonucu atılan

A blokundan dolayı basınç altında bulunan kömür ve gaz galeri boşluğunu büyük bir hızla doldurmuştur.

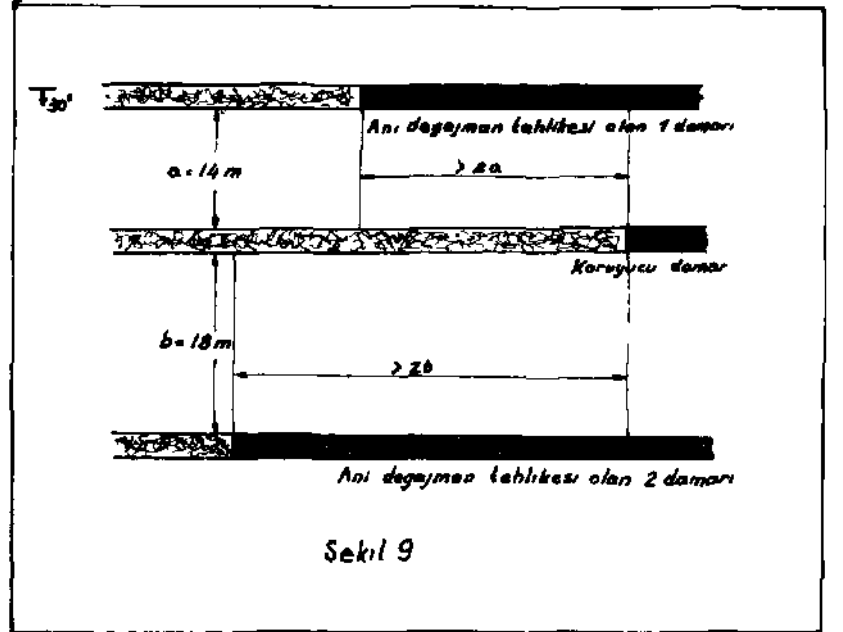
Âni degajman tehlikesi olan bir damarın taban veya tavan tarafında bulunan başka bir damarın kazısı ile bahis konusu olan damarda gaz yükü bakımından bir hafifleme meydana gelir. Bu suretle de ani degajmana yatkın damarda kazı işi tehlikesizce yürütülür. Kaide olarak, koruyucu damarın kazı arını  $ü$ , âni degajmana eğilimli damarın kazı arını arasındaki mesafe, bu iki damar arasındaki kot farkının 2 katından fazla olmalıdır (Şekil 9)

Fakat buna rağmen Havzada bu metodun uygulanışı iyi sonuçlar verebilir. Örneğin; Kozlu serisi içerisinde ani degajman yönünden tehlikeli olan Büyük - Sulu - Acılık - Çay damarlarının üzerindeki ve altındaki İstapan, Piç, Hacımemiş, Leonidas, Piriç, Hacıpetro gibi damarların Şekil 9'a göre kazısı veya damar içerisinden galerilerin sürülmesi, olayın önlenmesi yönünden başarılı olabilir.

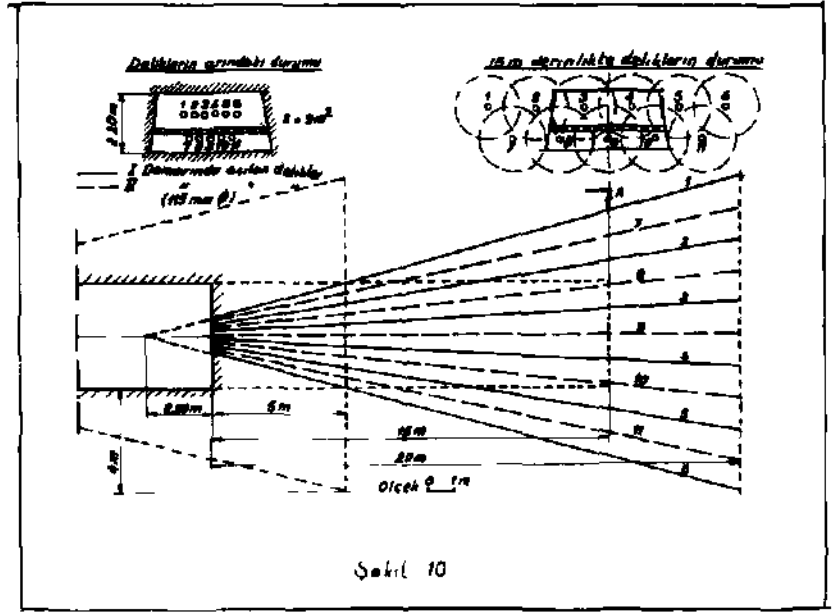
Gerek galeri ilerlemesinde ve gerekse ayak içerisinde açıl-  
acak deliklerin sadece kazı arınım değil, ayrıca tavan, taban  
ve yan duvarları da kesmesi zorunludur (Şekil 10).

Zonguldak Kömür Havzasında bu metodun uygulaması  
çok başarılı olacaktır. Bilhassa 1,5-2 m kalınlığındaki damar-  
larda çok iyi sonuçlar alınabilir. Havzada görülen ve çoğunlu-  
ğu başyukarılarda meydana gelen âni degajman olaylarının,  
arında açılacak geniş çaplı deliklerle tehlikesi azaltılabilir.
