**ORTA ANADOLU LİNYİTLERİNDE AYAKLARDA
TAVAN KONTROL SORUNLARI VE UYGULANAN
YÖNTEMLER**

***ROOF CONTROL PROBLEMS AND APPLIED METHODS
IN LONGWALL FACES AT MIDDLE ANATOLIAN LIGNITE
MINE***

***Ahmet İBUK* Ahmet ÖZARSLAN**
Mustafa ALTAŞ******

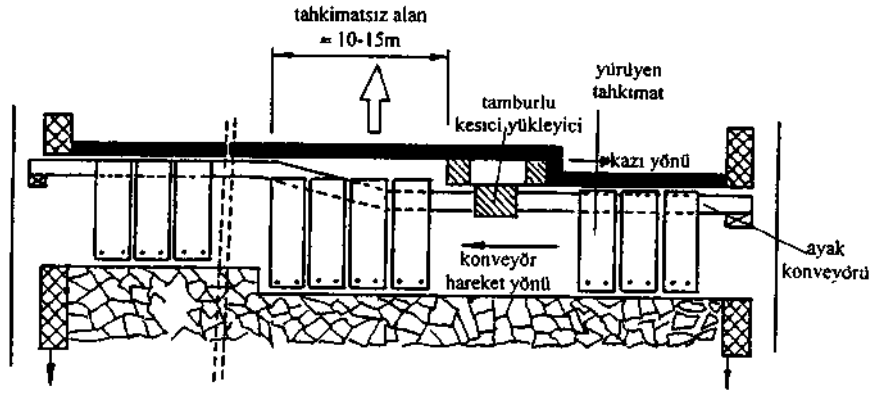
Şekil 4 Tahkimatın yeni haveye ötelenmesinden önce oluşan tahkimatsız alan.

Ayak içinde kesici yükleyicinin gerisinden konveyör arına itilmekte ve yürüyen tahkimat üniteleri konveyöre bitişik olacak şekilde ötelenmektedir. Kesici-yükleyicinin geçmesi ile tahkimatın arına ötelenmesi arasında geçen süre içinde yaklaşık 10-15 tahkimat ünitesi genişliğinde tahkimatsız bir alan oluşmaktadır (Şekil 4). Ayak içinde meydana gelebilecek değişik arızalardan (elektrik, hidrolik, mekanik) dolayı bu süre daha da uzayabilmektedir. Taban ayaktaki ara kesme gibi tavanın kendini tutabilme süresinin düşük olması koşullarında bu bölgede göçükler oluşabilmektedir.

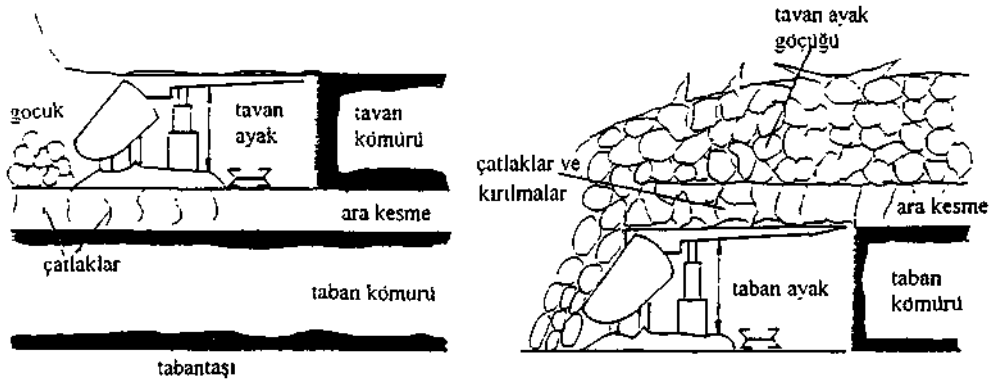
Şekil 5. Yürüyen tahkimatın tavan ile taban arasına sıkılması sonucunda ara kesmede çatlaklar ve kırılmalar.

Ayağın yeni haveye geçip konveyörün ötelenmesinden sonra tahkimat ünitesi alçaltılır. Daha sonra konveyöre bağlı piston vasıtasıyla tahkimat ünitesi yeni haveye çekilir ve ötelenen tahkimat tavan ile taban arasına sıkılanmaktadır. Sıkılmanın etkisiyle özellikle zayıf bir yapıya sahip olan ara kesmede çatlaklar ve kırılmalar oluşabilmekte veya mevcut olanlar daha da ilerlemekte dir (Şekil 5).

a- tavan ayakta

b- taban ayakta

- . Ayaklarda üretim yapılırken ara kesmenin bir miktar kazılarak kalınlığının azalmaması için ondülasyonlara dikkat edilmelidir.
- . Tavan ayakta yürüyen tahkimatların ötelenmesi ve tavana sıkılanması esnasında ara kesmede çatlaklar ve kırılmalar oluşabildiğinden sıkılama yüküne dikkat edilmelidir.

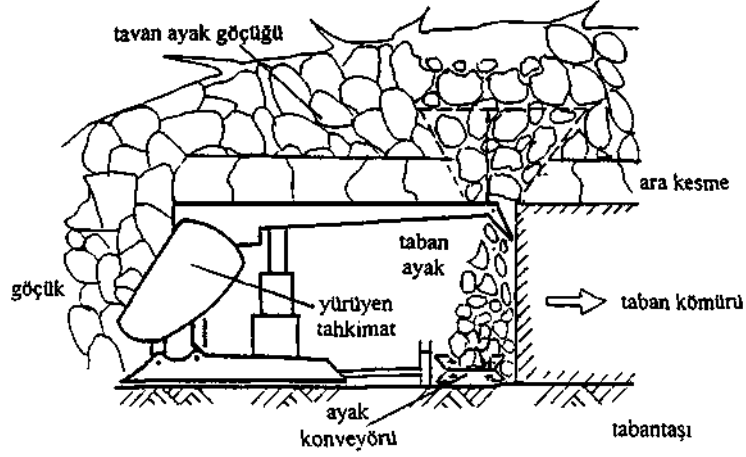
a- akma

Taban ayaklarda üretim çalışmaları sırasında tavan ayaklara kıyasla daha fazla tavan kontrol sorunları ile karşılaşmaktadır. Taban ayağın tavanını ara kesme ve tavan ayak gerisi göçük malzemesi oluşturmaktadır. Ara kesmenin esas görevi tavan ayaktan gelen yalancı tavan göçüğünün ölü ağırlığını taşıyıp göçük malzemesinin taban ayak içerisine akmasını önlemektir. Bunun için arının kesiminden hemen sonra taşıyıcı konveyörün ve yürüyen tahkimatın arına acilen ötelenmesi gerekmektedir. Kesici-yükleyicinin hemen gerisinden konveyör ve tahkimatın ötelenememesi ve meydana gelebilecek mekanik-hidrolik arızalardan dolayı öteleme işlemi gecikebilmektedir. Bunun sonucunda, doğal yapısı ve değişik faktörlerin de etkisiyle, ara kesme üzerine etkileyen yükü taşıyamamakta ve taban ayak içerisinde akmalar oluşmaktadır (Şekil 6. a). Bir önlem olarak kesici-

yükleyicinin hemen gerisinden yürüyen tahkimattaki kapeler açılıp ara kesme altına tahkimat yapılsa da genelde olay durdurulamamaktadır. Küçük boyutlu akmalar üretimi fazla etkilememektedir. Akmanın durdurulamaması sonucunda göçük oluşmuş ise konveyör ve yürüyen tahkimat arına ötelenemeyecek ve üretim duracaktır (Şekil 6.b). İncelemeler sonucunda göçüklerin çoğunlukla tahkimat ünitelerinin arına ötelenmesi sırasında oluştuğu belirlenmiştir. Tahkimat ünitesi ötelenmek için alçaltıldığında ötelenmemiş diğer tahkimat ünitelerinin tavanı göçmektedir.

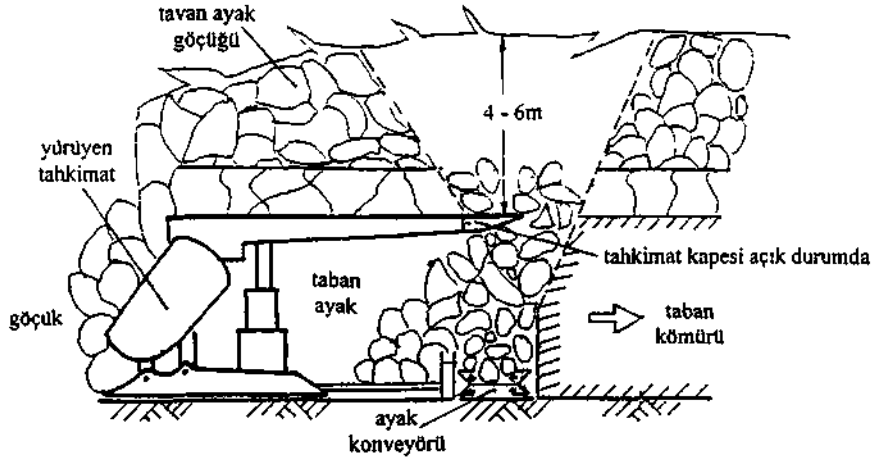
b- göçük

Şekil 6. Taban ayak içerisinde oluşan akma ve göçükler

- Akma ve göçük oluştuktan sonra tavandan irili, ufaklı gelişigüzel boyutlarda malzeme ayak içerisinde göçük alanını dolduracağından taşıyıcı konveyör arına ötelenemeyecektir.
- Taşıyıcı konveyör ani yüklenmeye maruz kaldığında yükü taşıyamayacağından duracaktır. Malzeme de gelişigüzel boyutta olduğu için zincir palet takımı sıkışabilecektir.
- Göçük oluşması sonucu ayak içerisinde bu kısımda çalışma alanı daralacaktır.

Taban ayak içinde oluşan göçükler üretimi durdurduğundan ayağın ilerleme hızı düşmekte ve tavan ile taban ayak arasındaki mesafe büyümektedir. Bunun sonucu olarak da hem ayakta hem de tabanyollarında duraylılık sorunları yaşanmaktadır. Ayrıca kömüre göçük malzemesinin karışmasıyla kül oranı artmaktadır. Bu da üretilerek herhangi bir ayırma işlemine tabi tutulmadan doğrudan işletmenin yanında bulunan termik santrale nakledilen kömürün kalorifik değerinin düşmesine yol açmaktadır.

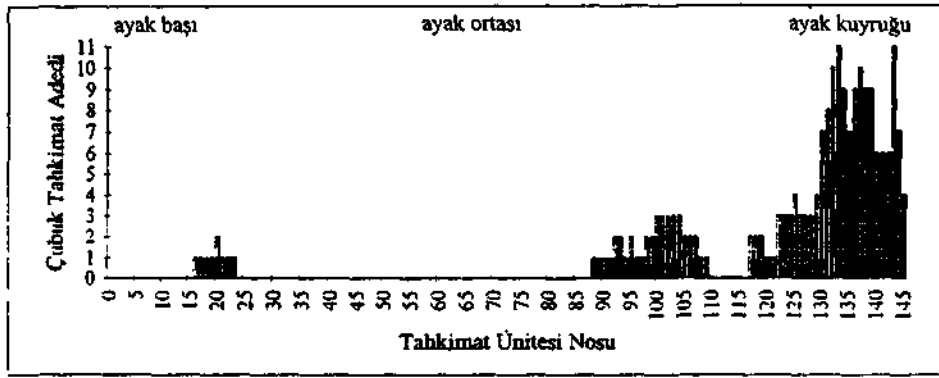
Şekil 7. Göçük nedeniyle ayak boyunca uygulanan ve çubuk tahkimat olarak adlandırılan ek tahkimat adetleri.

Taban ayak içerisinde göçük ve akmaların en fazla olduğu bölgeleri belirlemek amacıyla A-05 panosunda yaklaşık iki ay boyunca göçük oluşup da yürüyen tahkimatın ilerlemesini sağlamak amacıyla; demir çubuk, çelik hasır ile ahşap kamalardan oluşan ve işletmede çubuk tahkimatı olarak anılan, ek tahkimat uygulamasına ihtiyaç duyulan tahkimat ünitelerinin numaralan kaydedilmiştir. Bu zaman zarfında ayak içinde toplam 37 adet orta çapta göçük olayının olduğu belirlenmiştir. Göçüklerin ve ek tahkimatın ayak boyunca faaliyet gösteren 145 tahkimat ünitesi boyunca dağılımı Şekil 7'deki diyagramda verilmiştir. Görülebildiği gibi taban ayak içerisinde göçük ve akmalar ayak kuyruğuna yaklaştıkça artmaktadır.
