İSTANBUL METROSU TÜNEL KAZI ÇALIŞMALARINDA YAŞANAN PROBLEMLER VE ÇÖZÜMLERİ

Öner YILMAZ (*)
Muammer ÇINAR (*)
Teyfik ÖZDEMİR (**)
Ahmet VAROL (*)

Bu çalışmada İstanbul Metrosu 1. Aşama 1. Kısım İnşaatı kapsamındaki tünellerin açılması esnasında kazıda yaşanan problemlerin çözümü ile tahkimat elemanlarının tatbikatı esnasında karşılaşılabilecek imalat yanlışlıklarını anlatmak istedik.

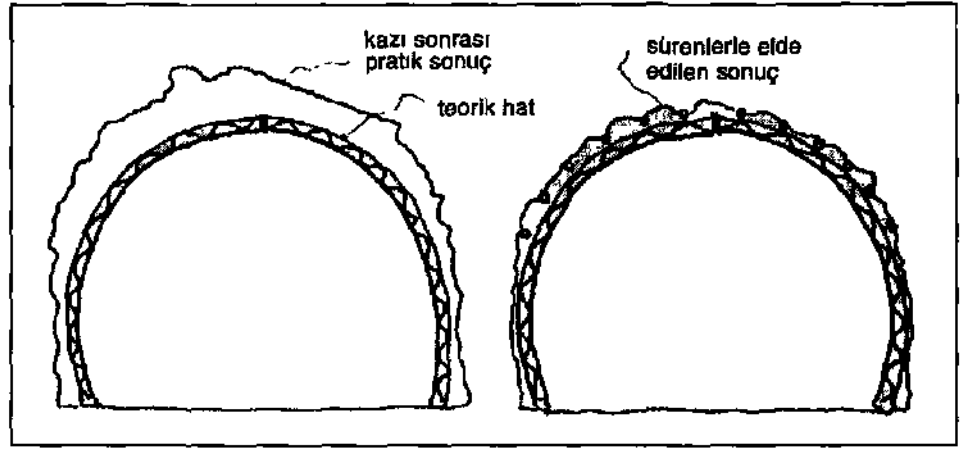
Şekil 72

İstanbul Metrosu tünel kazılarında süren tatbikatı sonrasındaki ilk iksa kazısında ciddi hiçbir boşalma olmamıştır. Sınırlı sayıda boşalmalar hep süren tatbikatı sonrası ikinci iksa kazılarında olmuştur. Bu da sürenlerin aynada oluşan kayma düzleminin arkasına geçemediğini, başka bir deyişle sürenin zeminin içinde kalan kısmının kafi olmadığını göstermektedir (Şekil-7)

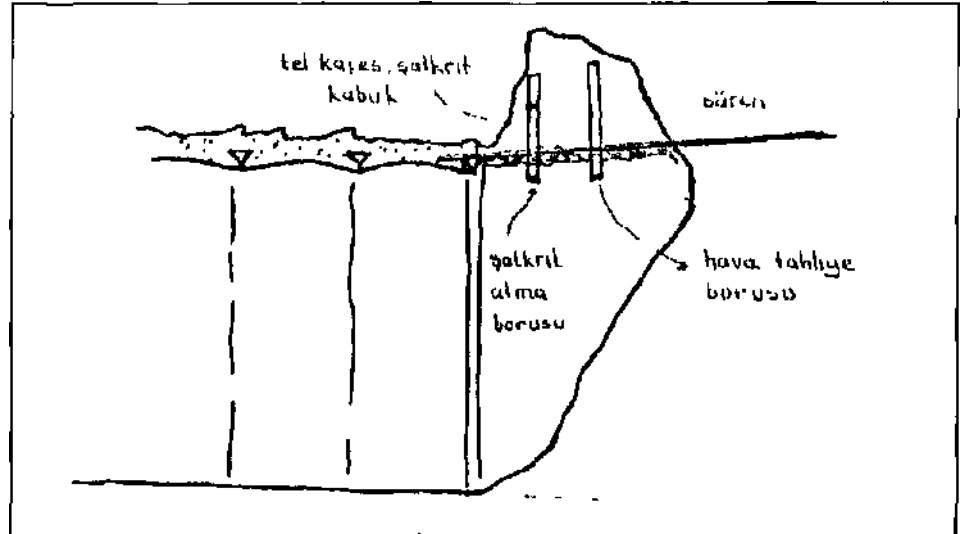
Şekil 12

Bu iki ilginç örneğin dışında yer yer küçük çaplı blok düşmesi veya kaya boşalmaları da olabilmektedir. Bu tip durumlarda boşluğun çok iyi doldurulması gerekmektedir. Bu amaçla uyguladığımız yoluşbu şekilde aşamalandırmak mümkündür

Birinci Aşama: Son iksa ile ayna arasında (aynaya ve iksaya basacak şekilde) boru (1 1/4) sürenlerden bir çelik kaburga oluşturmak (Şekil-12)

İkinci Aşama: Sürenlerin üstüne ve altına olacak şekilde ve göz açıklığını daraltır biçimde iki kat çelik hasır bağlaması.

Üçüncü Aşama: Oluşturulan bu çatıya fişlenecek ve boşluğu sonuna kadar doldurabilecek konumda 2 Ad. 4 boru bırakılır.

Dördüncü Aşama: Sürenler ve çelik hasarlardan oluşan kaburga püskürtme beton ile betonarme kabuk oluşturulur. Bu kabuğun diğer görevi üzerindeki boşluğun doldurulmasında kalıp vazifesi görmesidir

Beşinci Aşama: Bırakılan borulardan birisinden püskürtme beton sulu şekilde püskürtülüp diğer borudan havanın tahliyesi temin edilir Ha-

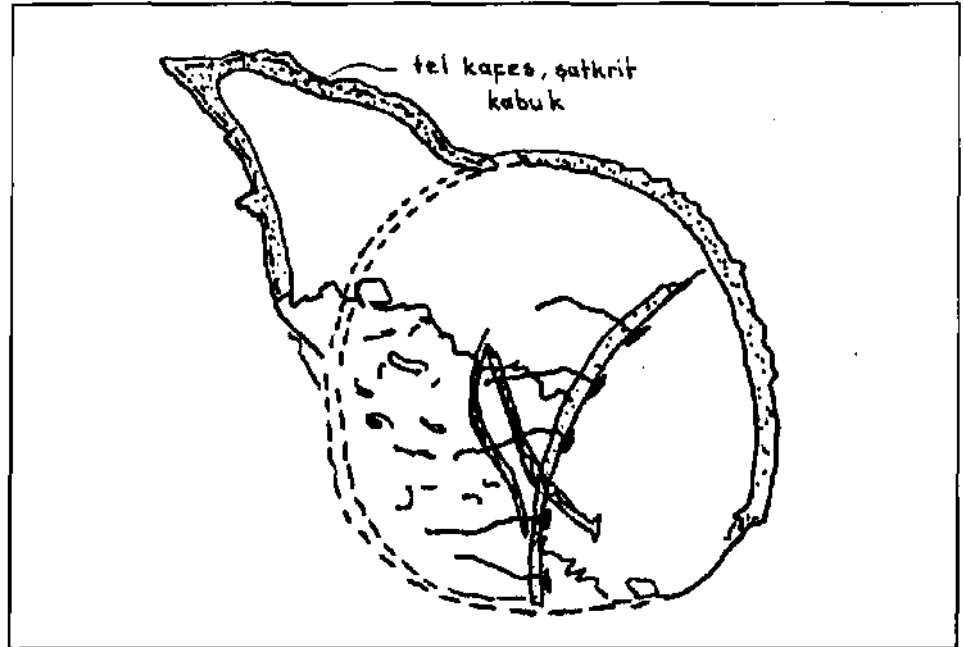
Şekil 11.a.

6.2. Mecidiyeköy Gayrettepe arasında H2* de alt yan kazısı esnasında üst yan destek sistemi tahri olarak kaya boşalması meydana gelmiştir (Şekil-İla)

Boşalmaya neden olan olay bulonlarında içinde kaldığı kütlelerin kayma düzlemleri ile serbest yük haline gelmesi ve tahkimat kabuğunun bu yükü taşıyamamasıdır. Bunun sonucunda 5 adet iksa yaklaşık bağlantı flanşı çevresinden koparak bulonlar ve tahkimat kabuğu ile birlikte ayrılarak düşmüş ve bunun sonucunda 140 m^3 'lük bir boşalma meydana gelmiştir. 13+829 80-13+820 50 m'leri arasında meydana gelen göçük ile ilgili temizleme ve tahkimatta şu işlem sırası takip edilmiştir

Birinci Aşama: Boşalan bölgenin yüzeyine ön püskürtme betonu atılarak emniyete alınmıştır. Arkasından zemin yüzeyine çelik hasır bağlanarak tekrar püskürtme beton ile kapatılmıştır (Şekil-11 a)
