ZONGULDAK KÖMÜR HAVZASINDA
KENDİLİĞİNDEN YANABİLEN DAMARLARDA
ALINMASI GEREKLİ TEDBİRLER VE
MÜCADELE YÖNTEMLERİ

Mehmet DÜNDAR * Kâmil ARAL ** Muammer COŞKUN

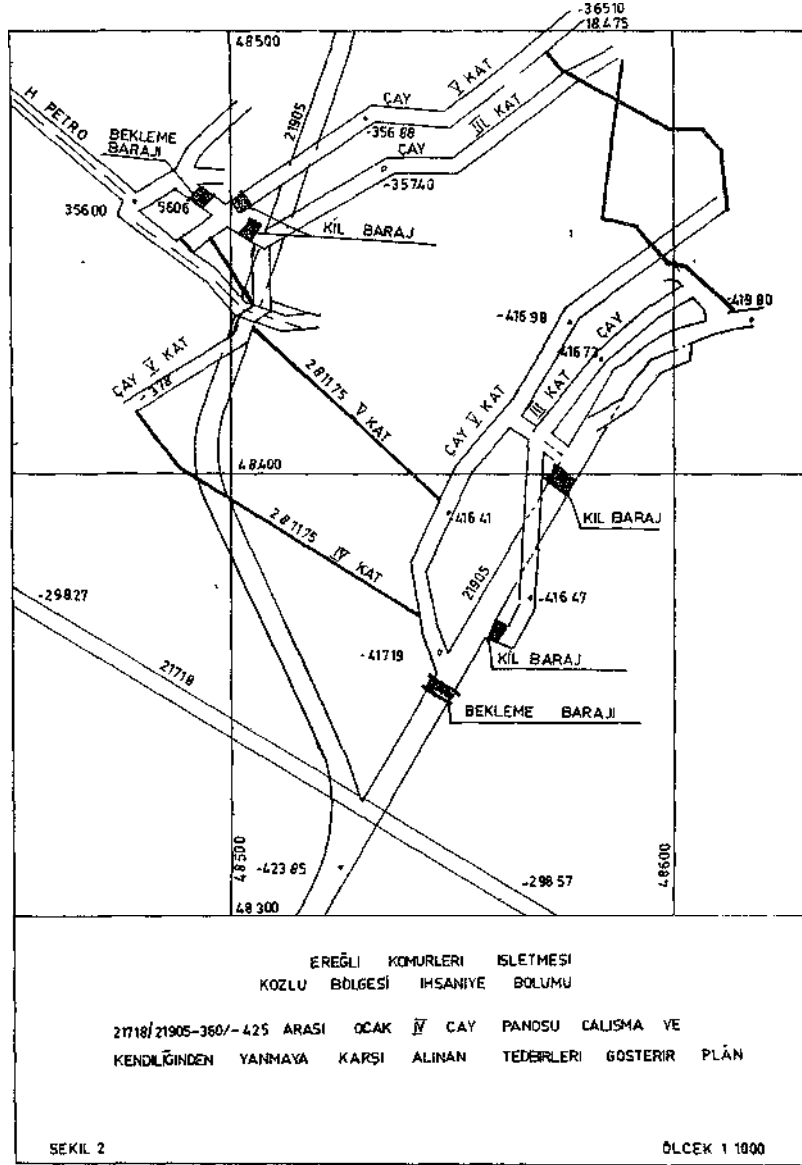
4. ve 5. katlardan üretim yapılmaya geçilmiştir. Pano hududunun uzaması sonucu üst taban yolu bilahare ilerletimli duruma girmiştir. (Şekil - 2) Kapatma kararı alındığında 500 ton/gün tüvenan üretim yapan panonun 4. katı pano hududuna gelmiş 5. katın ise 3 ay kadar bir ömrü kalmıştı.

Sistemli CO ölçüleri yapılmaya başlandığı zaman, pano dönüş havasındaki CO değeri milyonda (ppm) 5-7 arasında değişmekteydi. Hava miktarı; 300 - 400 m³/dak. arasıda değişmesine rağmen CO oranı süratle artmaya başlamış, pano umumi havasında milyonda 29 CO tesbit edildiğinde; (Tablo-3) 29.11.1975 günü panonun kapatılmasına karar verilmiştir.

Panoda CO değerinin artması üzerine muhtelif kısımlara pano arkalarına hava sızmasını önlemek amacıyla kil barajlar yapılmış, numune alma aralıkları sıklaştırılmış ve vardiyeye de 2 defaya kadar çıkarılmıştır. Bu arada ayak arkasından alınan numunelerde elimizde mevcut karbon monoksit analiz cihazının üst ölçü sınırı olan milyonda 100'ün üstünde CO tesbit edilmiş, tüple yapılan ölçülerde milyonda 300-400 kadar CO bulunmuştur.

Panoda duman ve alevli yangın tesbit edilmediğinden ağırlık barajları yapılmamış; önce kil ve 48 saat beklendikten sonrada beton barajlar yapılmıştır. Gerekli numune alma ve diğer borular konulmuş ve pano tekrar açılmak üzere kapatılmıştır. 1.12.1975 günü üst baraj arkasından alınan numunede CH₄ % 7, O₂ % 14.5, CO₂ % 1.5 ve CO milyonda 70 olarak tesbit edilmiş ve barajların kaçırdığı kanaatma varılmıştır. Barajlar sıvanarak sızdırmazlık temin edilmeye çalışılmış tam olarak başarıya ulaşamamıştır.

Bilahare alt baraja çimento enjeksiyonu yapılmış, üst baraj önüne ise denge barajı inşa edilerek basınç eşitliği sağlanmaya çalışılmıştır (Bak denge barajı). 26.12.1975 günü yapılan ve Tablo - 3'de görülen analiz neticelerinde kızışma hızının azaldığı anlaşılmıştır. Aradan uzun bir süre geçmesine rağmen panoda pek büyük bir değişiklik olmamıştır. Sonuç olarak; panonun daha önce çalışan eski panolarla irtibat sağladığı görüşüyle tekrar açılmasına henüz gidilememiştir.

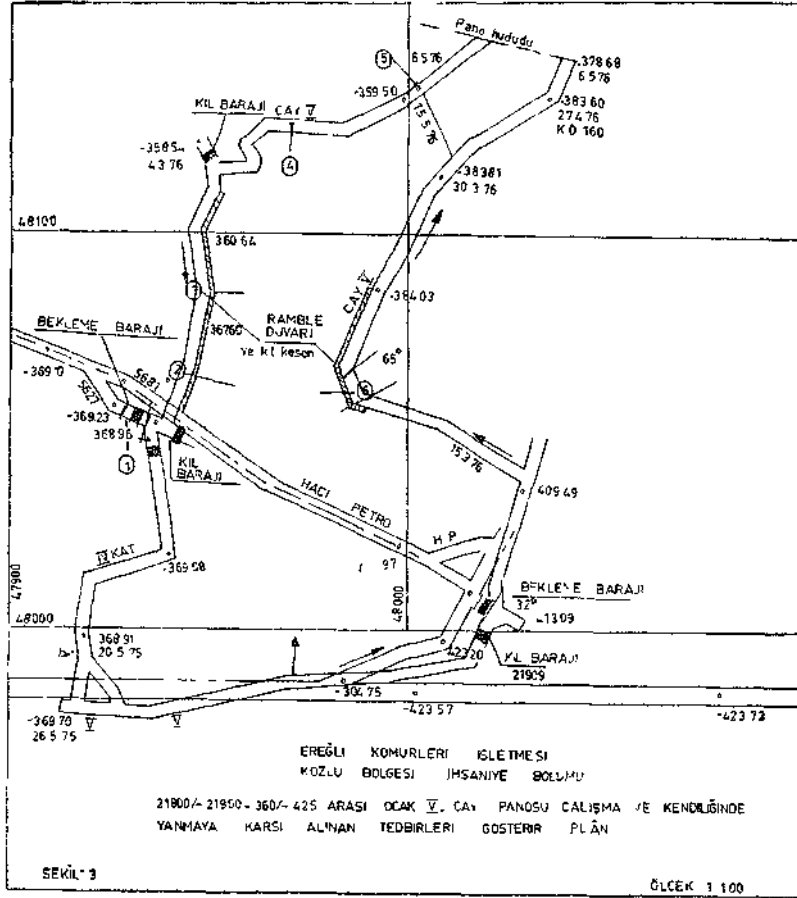
Pano üretime başlangıçta dönümlü olarak geçmiştir. Pano sınırı olarak düşünülen H. Petro nefesliğine kadar bütün katlar çalışmış ve hiçbir kızışma emaresi görülmemiştir. Bilahare panonun H. Petro nefeslik ilerisinin ilerletimli olarak çalışılmasına ve sadece V. kat ayak olarak hazırlanmasına karar verilmiştir. Diğer kat kömürleri ise gerilerden çekirme suretiyle alınmaya çalışılmıştır. İki eski pano arasında, kalan bir topuk olduğundan ömrünün pek uzun olamayacağı ve dolayısıyla hiçbir kendiliğinden sorunu çık-

mıyacağı inancı vardır. Günde 470 ton tüvenan kömür çıkararak Bölge üretimine büyük katkısı olmaktadır. Nisan 1976 tarihine kadar pano umumi çıkışındaki CO değeri milyonda 5-8 arasında değişmekteydi. Bu tarihten sonra CO da süratli ve sürekli bir artış başladı (Tablo - 4). Panodan geçen hava miktarı 300 m³/dak. ve CHi % 0,3 civarındaydı. Hava miktarında 100 m³/dak.lık bir azaltma yapılmış fakat pek olumlu bir sonuç alınamamıştır. 4.5.1976 günü yapılan CO ölçüleri plânda (Şekil - 3) numaraları daire içerisinde görülen noktalarda yapılmıştır. Alman sonuçlar 1 ile 6 numaralı noktalar arasında sırasıyla şöyledir : milyonda 19, 200, 40, 7.5, 5 ve 19.2 ve 3 no. lu ölçüler ayak arkasındaki göçük sahadan alınmış ve milyonda 200 değeri, tüple ölçülmüştür. Üst ve alt taban yollarında Şekil -3'de görüldüğü gibi ramble duvarı ve kil keson yapılarak eskilere hava sızmaları önlenmeye çalışılmış ve CO oranında düşüş kaydedilmiştir (Tablo-4).

Bir müddet sonra pano umumi dönüş havasında CO oranı tekrar süratle artmaya başlamış ve yapılan çalışmalar netice vermeyince, 16.5.1976 günü panonun tekrar açılmamak kaydıyla kapatılmasına karar verilmiştir.
