## MERMERLERİN GÜNÜMÜZ MİMARİSİNDE KAPLAMA (DÜVAR-DÖŞEME) ELEMANI OLARAK KULLANILMASI VE UYGULAMA SORUNLARI

### THE USAGE OF THE MARBLES AS COATING MATERIALS IN TODAY'S ARCHITECTURE AND THE PROBLEMS IN APPLYING

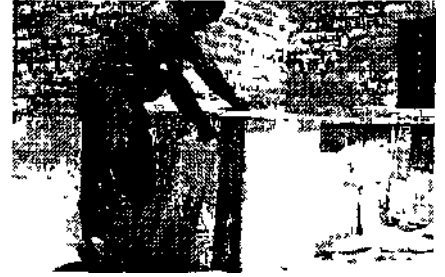
düşük dozlu bir çimentolu harç ile duvara yapıştırılmıştır. Yanlış detaylandırma, yanlış tasarım, hatalı işçilik ve harç olarak yanlış malzeme kullanımı neticesinde mermerler düşmüştür(Resim.2.). Merdiven basamaklarında kullanılan mermerler yine kalitesiz bir işçilik ve çimentolu yapıştırma harcı dozunun düşük olması nedeniyle yerinden çıkmıştır. Aynı zamanda atmosfer etkilerine maruz kalan basamaklar ıslanma ve nemlenme sonucunda bünyesine su almıştır. Kışın donma-çözülme sonucunda malzemeler yerlerinden oynamış ve düşmüştür (Resim 3.). Kampus Camii çevresi zemin döşemesinde kullanılan travertenler arasında genleşme derzi ve boşlukları bulunmadığı için yanlara doğru genişleyemeyen traverten döşeme ortadan yükselmiştir. Neticede traverten zemin döşemesi bozulmuştur(Resim.4.). Zemine döşenen mermer veya traverten kaplamalarda mutlaka genleşme derzleri bırakılmalıdır. Cephelerden düşen mermerler paslanabilir nitelikli adi vidalarla tutturulmamalıdır (Resim 5). Rektörlük Binası cephelerinde düşen mermerleri yine bu paslanabilir nitelikli adi vidalarla cepheye tutturmuşlardır (Resim 6).

Resim 2. Düşen traverten [erin yakından detayı,

Yapılan incelemelerde duvar yüzeyinde uygulanan mermer traverten ve granitin sadece çimentolu harç ile yapıştırılarak cepheye tutturulduğu görülmüştür. Netice olarak yüzeylerden mermer ve traverten kaplamaların düştüğü görülmüştür. Mermer ve travertenlerin cepheden komple sökülüp taşıyıcı ve tutucu kenetlerle tutturulması yerine paslanabilen nitelikte vidalar ile delinerek duvara vidalanmıştır. Mermerler yine her an düşme tehlikesiyle karşı karşıya kalmıştır. Mermer yüzeyinde görülen vidaların başları ise korozyona karşı dayanamamış ve paslanarak mermer üzerinde lekelerle
