ZONGULDAK KOZLU BÖLGESİNDE
MEYDANA GELEN
GAZ VE KÖMÜR
PÜSKÜRTME OLAYLARI

Kâmil AYRÂL*

Zonguldak Kömür Havzası Kozlu Bölgesinde derinlere inildikçe gaz ve kömür püskürme olayları da artmıştır. 1969 yılından bugüne kadar meydana gelen olaylardan önemli kabul edilen 17 si en ince ayrıntılara kadar incelenerek bir tabloda toplanmıştır. Olayların kritiği yapılarak gerçek sebepleri saptanmaya çalışılmıştır.

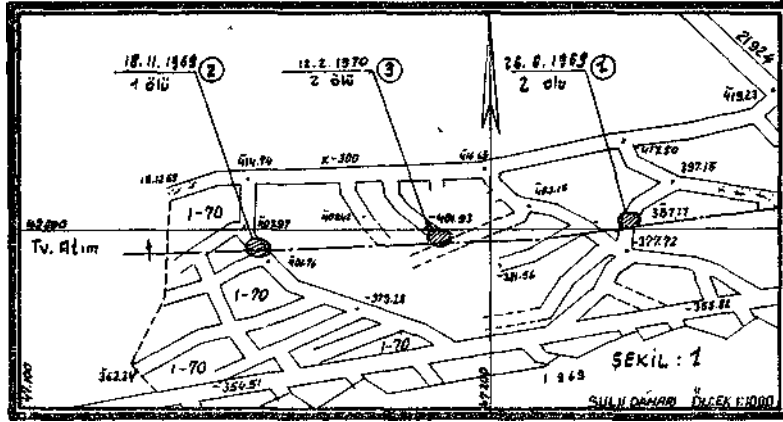
Olay sonrası; başyukarı tamamen posta ile dolmuş, % 6 dan fazla grizu ve 60 ton çok ince kömür açığa çıkmıştır. İki işçi posta ve gaz içinde kalarak boğulmuştur .(Şekil - 1).

Bu üç olay incelendiğinde (Şekil-1); Başyukarıların bir faya (Tavana atım) rastladığı ve bu kesimdeki kömürde ani gevşeme ile 1-1,5 metre kadar daha kalınlaşma olduğu görülmüştür. Tahkimatta kırılma ve bozulma olmamıştır.

Şekil -1,1-2-3 ney olayların yerlerini ve degajdan sonra tesbit edilen fayı göstermektedir.

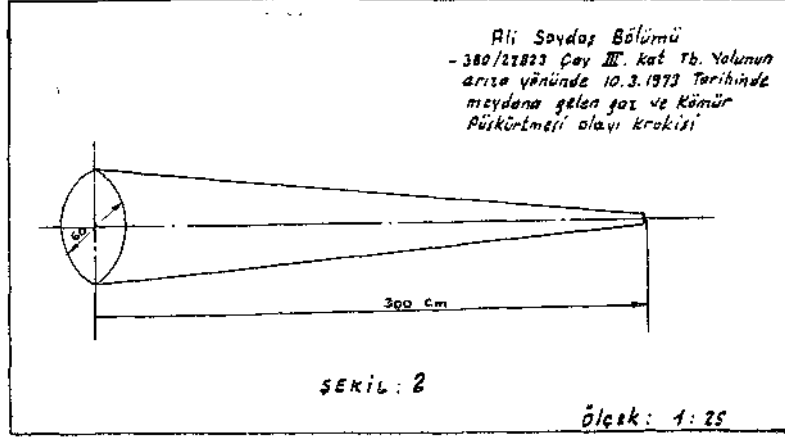
Demir bağların arasından 0,60 metre çapında ve 3 metre derinliğinde muntazam bir koni boşluğu (tornada çekilmiş gibi) meydana geldiği görülmüştür. Önce dinamit atılmasından meydana geldiği sanılan boşluğun, faya yakın ufak çapta bir degaj boşluğu olduğu saptanmıştır. Açığa çıkarı posta toz halinde etrafa saçılmıştır. (Şekil - 2).

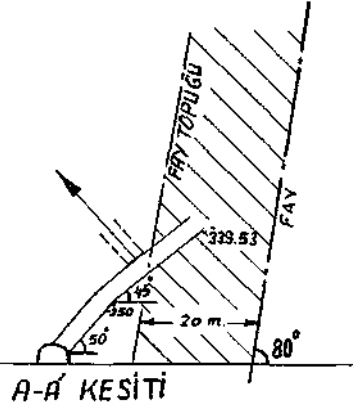
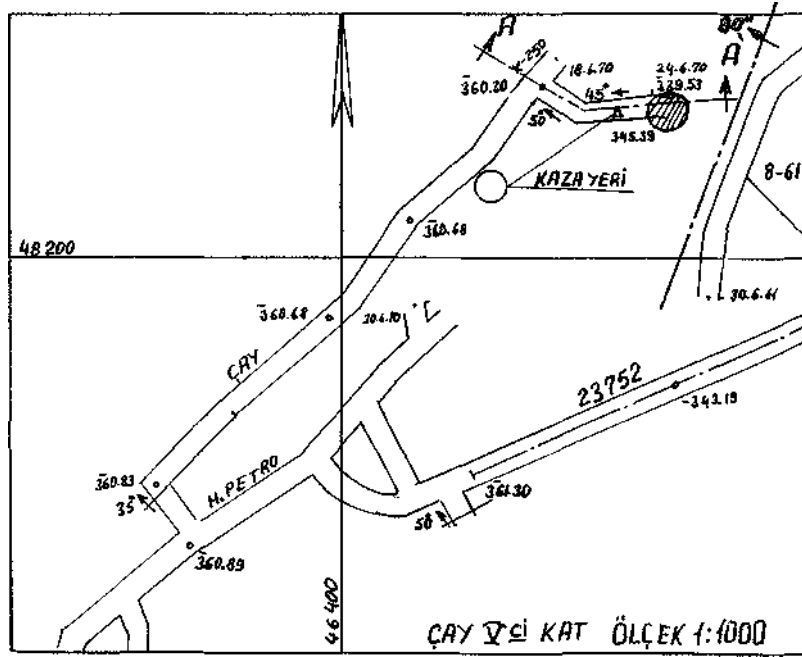
ŞEKİL : 3

Kömür, adam yolunu ve anbarı doldurarak, havalandırma vantüpu posta altında kalmıştır. Martopikör hortumuna ayağı takılan bir işçi posta ve gaz içinde kalarak ölmüştür. Şekil - 3 te A-A' kesitinde görüldüğü gibi ok istikametinde sürülmesi plânlanan başyukarı fay topuğuna girmiştir.

Kozlu Bölgesi
i. Harman Bölümü
-360/-300 21023 Çay V. kat.
B. yukarıda 26.8.1970 günü
meydana gelen olayın krokiyi

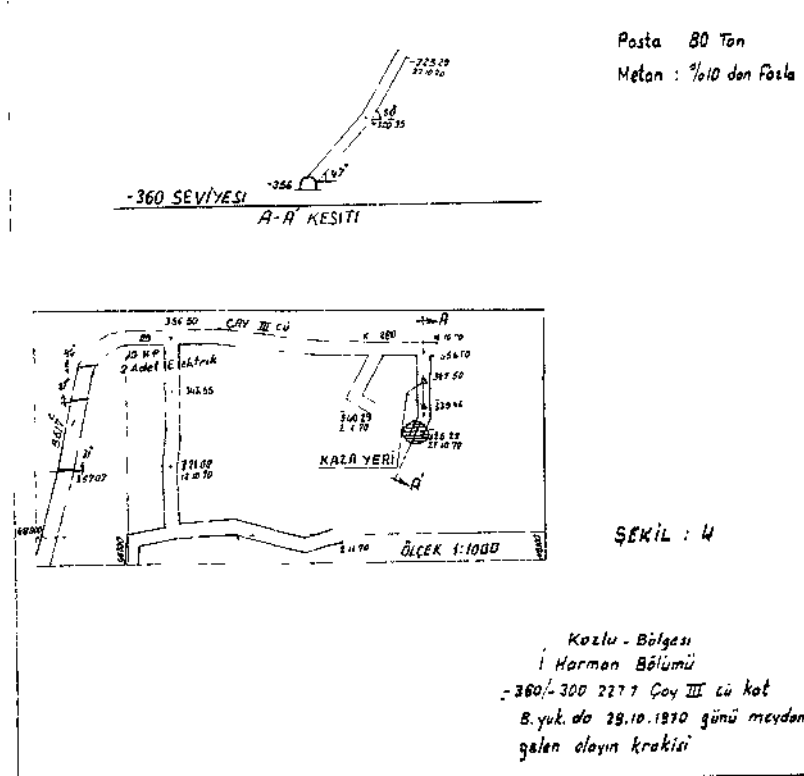
gonal sürülmeye başlanmıştır. Başyukarı 36 metre boyunda, aynı damar içinden 60 metre mesafede sürülen ikinci bacadır. (Şekil - 4).

Çalışma esnasında aniden kütleme ile meydana gelen olay sonunda; 80 ton ince kömür ile beraber % 10 dan fazla grizu açığa çıkmış, posta adam yolunu dahi doldurmuş 3 kişi posta ve gazdan boğulmuşlardır.

Olaydan sonra başyukarı meylinde artma, kömürde kalınlaşma tesbit edilmiştir.

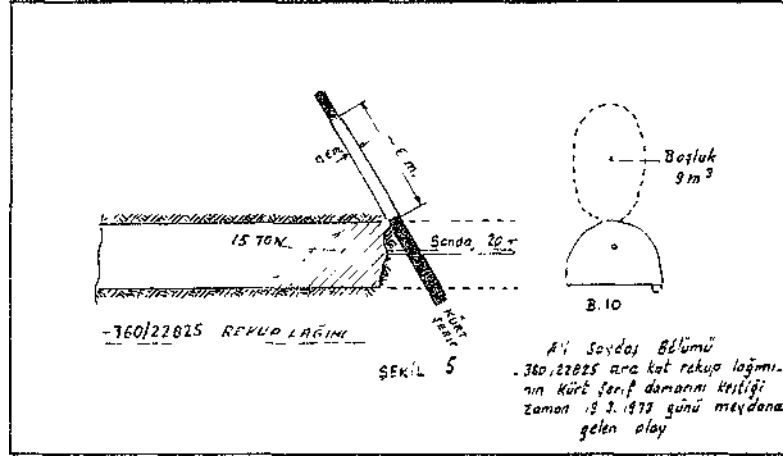
Lâğım atılmasını müteakip galerinin tavanından gaz ve kömür basınçla püskürerek bacayı doldurmuştur.

Meydana gelen boşluk damar kalınlığına 6 x 3 metre boyutunda olmuş, 15 ton çok ince kömür alınmıştır. 16 saat müddetle % 2 grizu intişarı olmuştur.

Galeri, 10 H.P.lik elektrik pervanesi ile 600 mm.lik 210 metre boru ve vantüple havalandırılıyordu. (Şekil - 5).

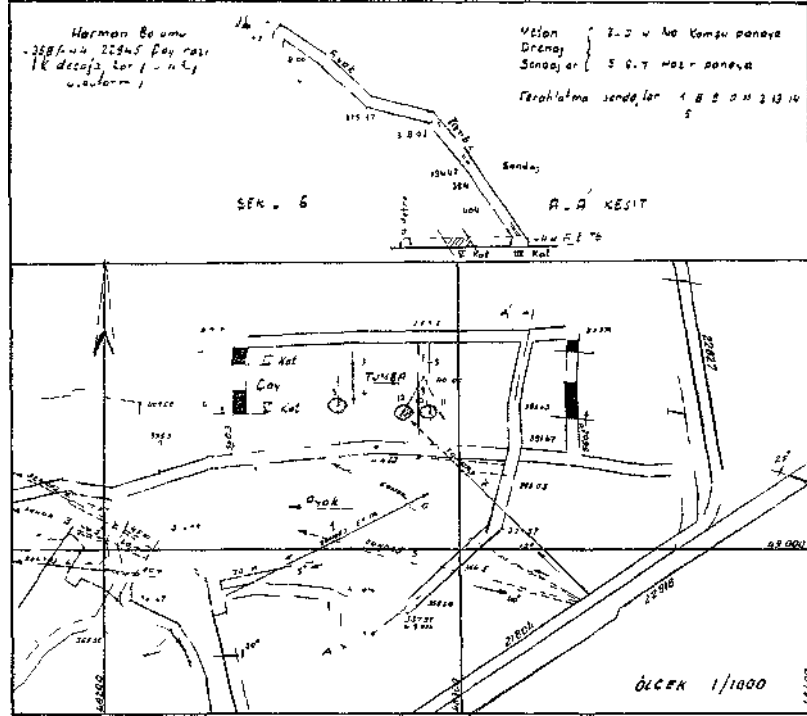
Damarın değişen eğim ve kalınlıklar göstermesi her an bir degaj olma ihtimalini kuvvetlendirmiştir. Tedbir olarak; Hacı Petro taban damarından ilk havalandırma başyukansı sürüldükten sonra —414 Hacı Petro taban yolundan 15-20 metre aralıklarla çay damarını kesip geçen ferahlatma sondajları yapılmış; aynı zamanda Çay'ın katları da tesbit edilmiştir (Şekil-6 A-A'kesiti).

Ayrıca; panonun üst kotlarında kısmi metan drenajı uygulanmış, 2-3-4, 5-6-7 No.lu sondajlar drenaj boru şebe-

kesine bağlanarak vemçuri ile emilmek suretiyle, grizu hava dönüş nefesliğine verilmiştir. (Şekil - 6 da 1-8-9-10-11-12-13-14-15 No.lu sondajlar degaja karşı ferahlatma gayesiyle yapılmıştır. Boyları 10 metre ile 65 metre arasında değişmektedir.)

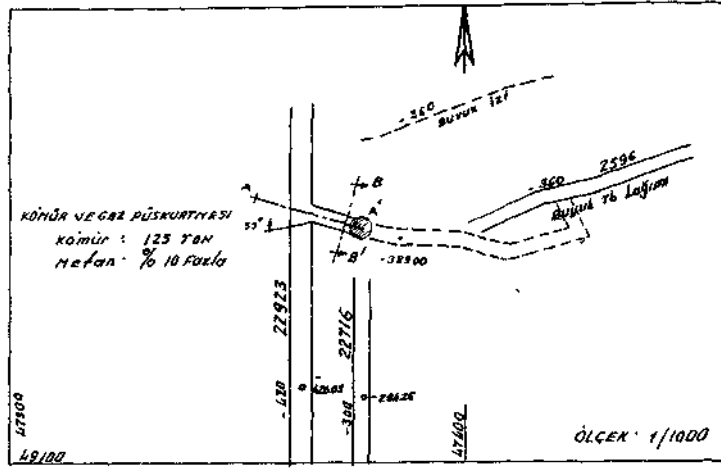
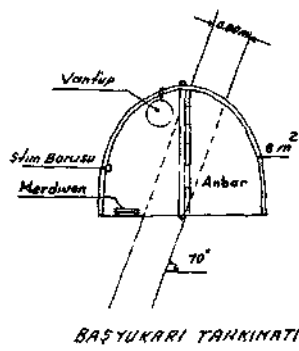
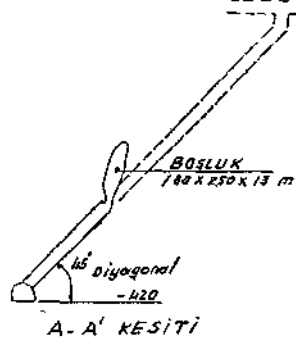
ŞEKİL : 7

Tahkimatta bozulma olmadı, püsküren 125 ton ince kömür postası alınarak, alın açıldığında kömürde eskiye göre 1 metre genişleme ve alında 1.8 x 2.5 x 13 metre boyutlarında damarın azami meyline uzanan bir boşluk görülmüştür.

Kimsenin kazalanmadığı bu olayda; başyukarıda uzaktan lâğım atılmak suretiyle ilerlenmesi çok faydalı olmuştur (Şekil-7).

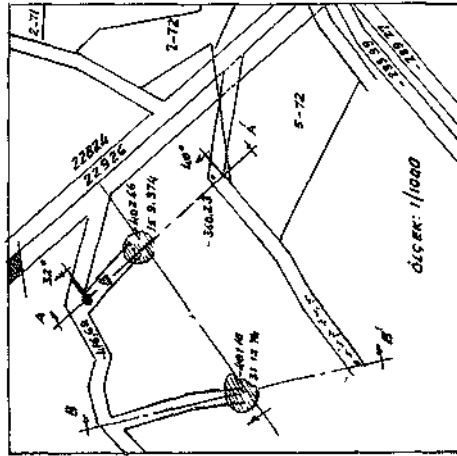
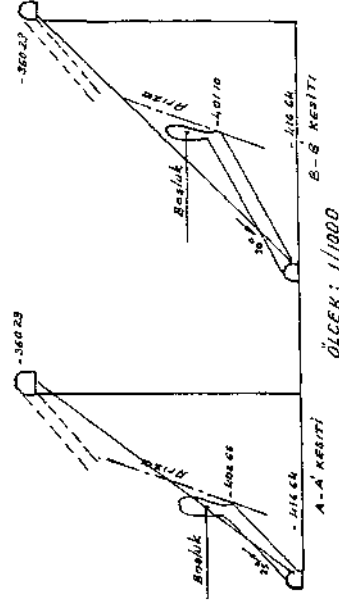
ŞEKİL . 8

Harman Bölümü
46/22226 Acılık B. Yukularının Sürülmesi
Emrinde 17.9.1974 ve 31.12.1974
Tarihlerinde meydana gelen olayların
kroku ve kesitleri

Bulgular : Olay sonunda 75 ton civarında ince kömür ve % 10 dan fazla grizu açığa çıkmış, posta sadece anbar kısmına dolmuş, adam yolu tamamen boş kalmıştır. Tahkimatta bir bozulma olmamış, alında 3 bađın boyundurukları kırılmıştır. Vantüp posta içinde gömülü kalmış, taban yolundan kasnaktan ayrılmıştır. İřçiler özel olarak eğitilmelerine rağmen, ağır hareket ederek, bařyukarıyı terk ederken takım ve ceketlerini almak için zaman kaybetmişlerdir. Olaydan sonra bařyukarı alnında damar düzlemine paralel bir fay tarafından damarın tavana atıldıđı tesbit edilmiştir.

Bu olay, işçinin önceden eğitilmesinin ve nezaret faktörünün ne kadar önemli etken olduğunu göstermiştir (Şekil - 8 B-B' kesiti).

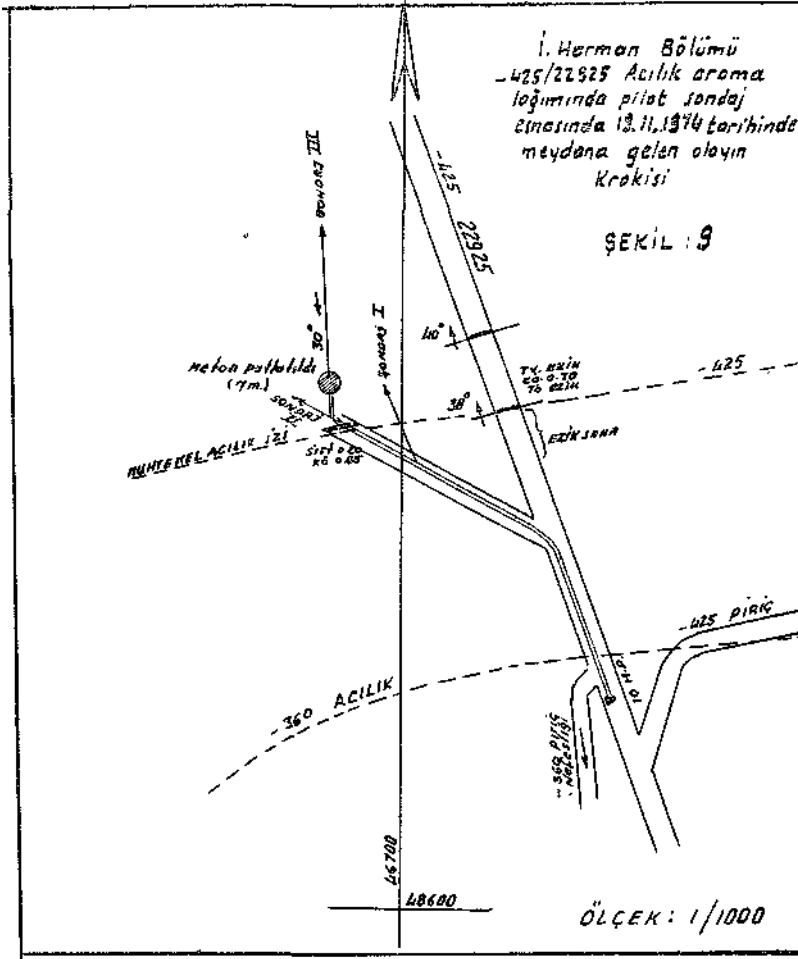
Bu kesimde damarlar arızalı ve eziktir, meyilleri 48° civarındadır (Şekil - 9).

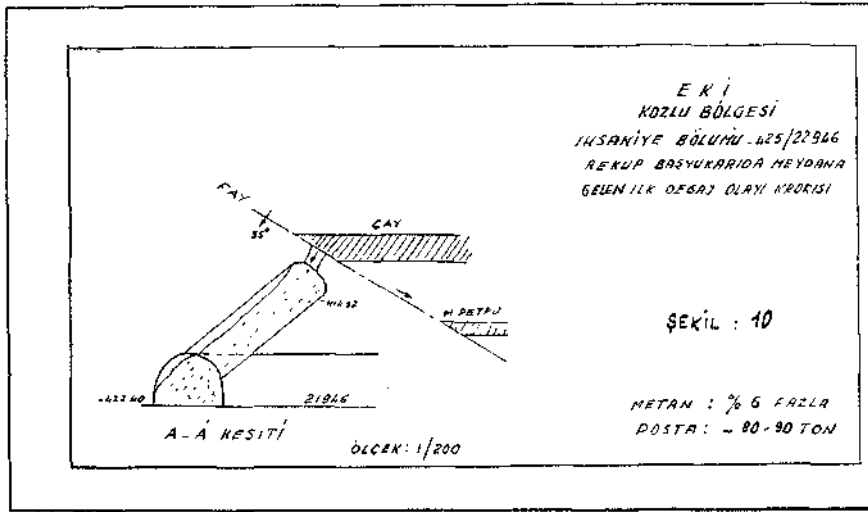
görülerek, ilgili nezaretciye haber verilmiş ve yapılan grizu kontrolünde dönüş havasında % 6 grizu tesbit edilmiş ve baş-yukarının dibe kadar ince kömür postası ile dolduğu görülmüştür.

Alman hava numunesinde; O_2 % 12, CH_4 % 46, CO_2 % 1 ölçülmüş ve 80 ton ince kömür alınmıştır.

Bu, İhsaniye Bölümünde meydana gelen ilk degajman olayıdır (Şekil - 10).

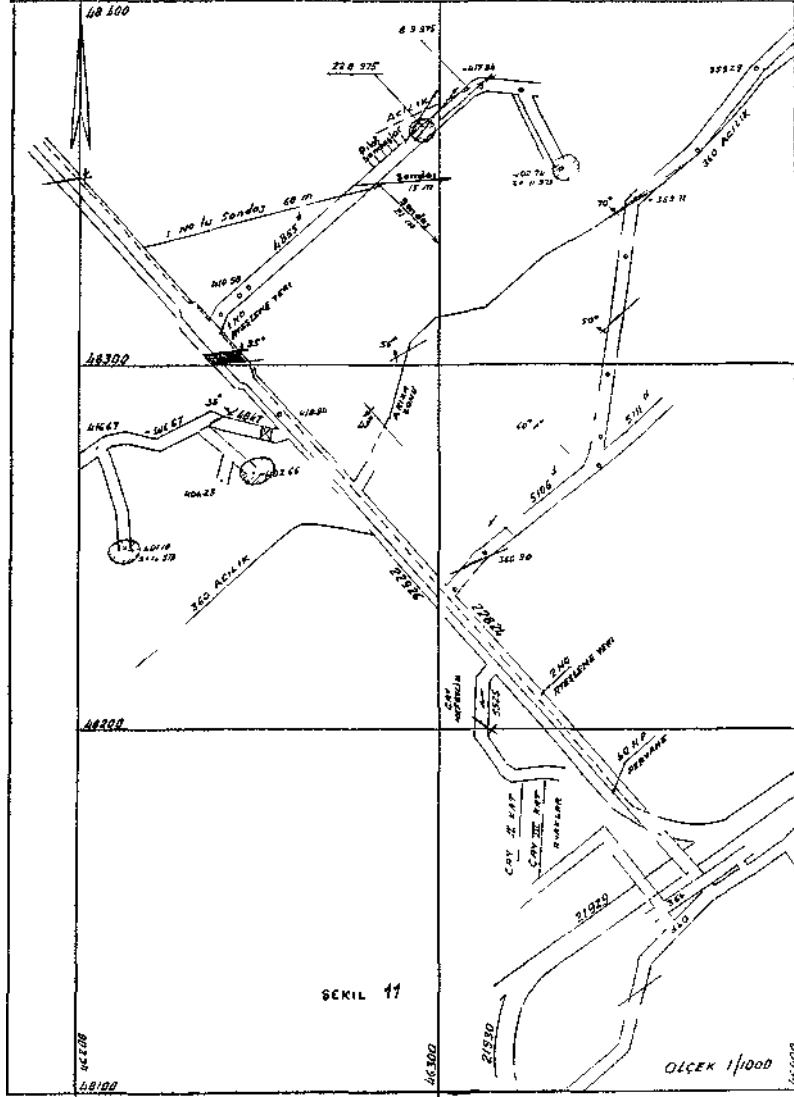
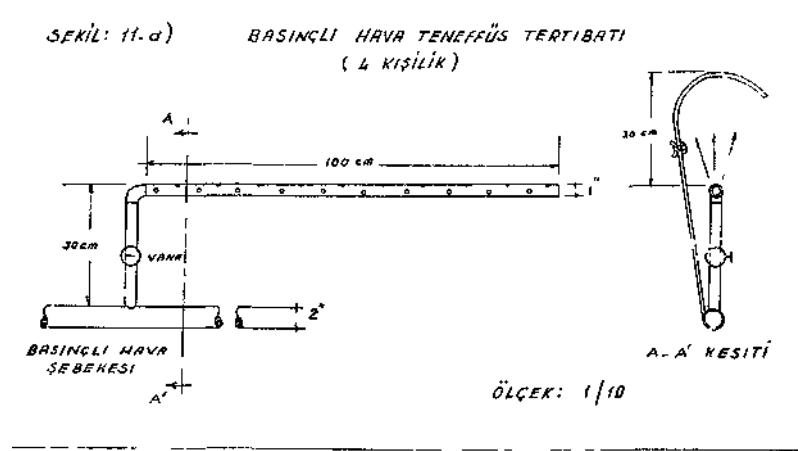
7 — Lâğım ateşlenmesi 1 Nolu ateşleme yerinde yapılmadan önce basınçlı hava teneffüs tertibatının açılması ve ateşleme sonunda en az 20 dakika bekledikten sonra keseneci ve barutçunun alma kontrol için birlikte gitmeleri için talimat verilmiş, diğer işçiler temiz havada bekletilmiştir (Şekil - 11-a teneffüs tertibatı).

Alın 270 metre mesafeden 40 H.P.lik elektrik pervanesi ve 600 mm.lik hava borusu ve vantüplerle 240 m³/dakikalık faydalı hava ile havalandırılıyordu (Şekil - 11).

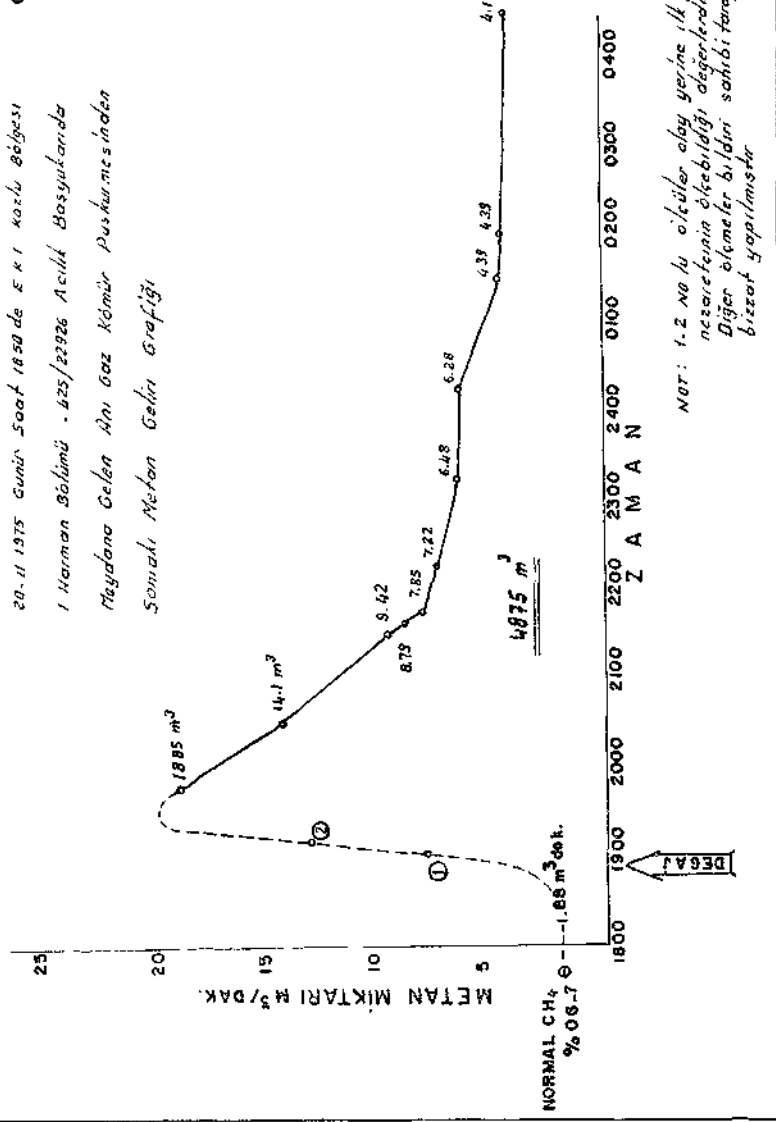
GRAFİK. 1

Olay yerinde kurtarma çalışmaları ile beraber yapılan grizu ölçmeleri tablo - 1 de görülmektedir. İlk defa bir püskürme olayı neticesinde açığa çıkan saf metan miktarı bu olayda saptanarak grafiği çizilebilmiştir. Grafiğin çizilmesinde ölçü yapılamayan, olayın başlangıç saatine rastlayan kısım tahmini olarak kesik çizgi ile gösterilmiştir.

İlk ölçme 19.45 te % 6 lık dedektörle yapılmış ve dakikada 18.85 metre küp saf metan açığa çıktığı ve hava miktarının 314 metreküp olduğu saptanmıştır. Saat 18.50 den 04.25'e kadar 9 saat 35 dakikada yaklaşık olarak 4875 metreküp saf metan serbest hale geldiği hesaplanmıştır (Tablo-1). Alınan ince kömür 45 tondur.

Maydana Gelen Hava Gazı Korumur Puhurmesinden

Sonaki Metan Gelini Grafığı

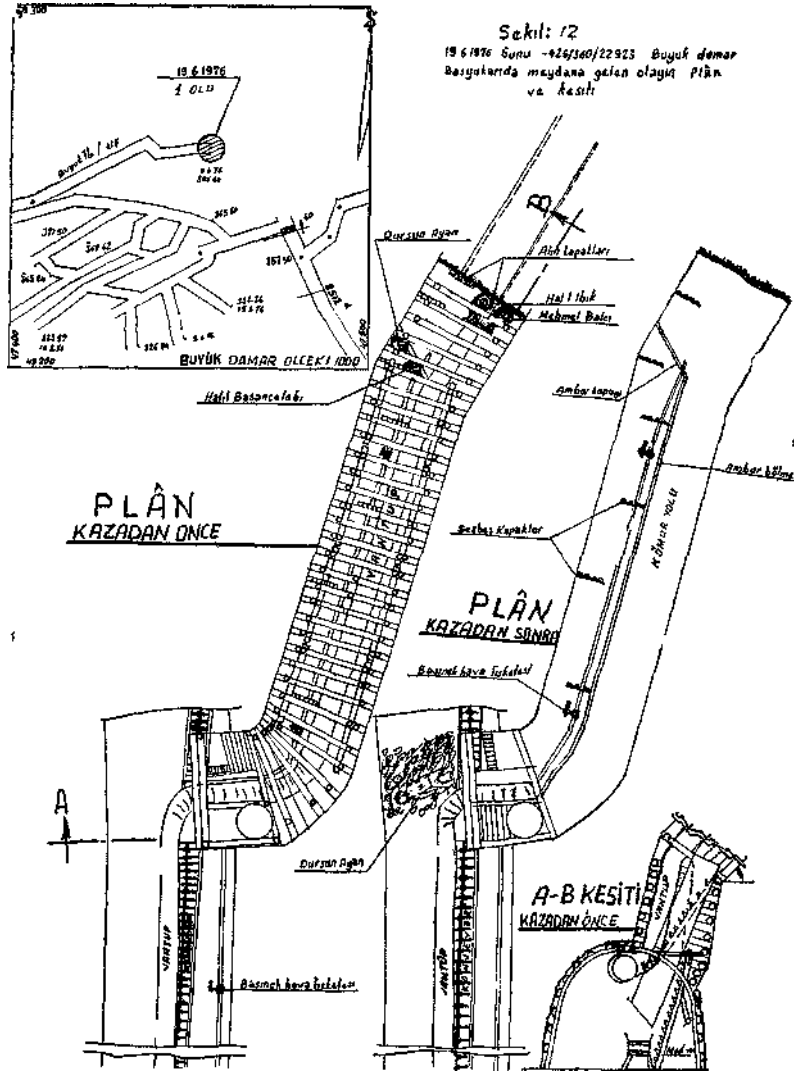
Şekil - 12 de olayın plânı ve kesitleri görülmektedir.

Ayrıca; ani gaz püskürmesi halinde, kesif grizu gazı içinde kalabilecek işçilerin teneffüslerini sağlamak gayesiyle, başyukarının adam yolu tarafına 2 adet ve dibine 1 adet basınçlı hava teneffüs fisketesi yerleştirilmiş ve bu fisketelerin kullanılış şekli ve yerleri bacada tüm çalışanlara öğretilmiştir (Şekil-12 Plân görünüşü).

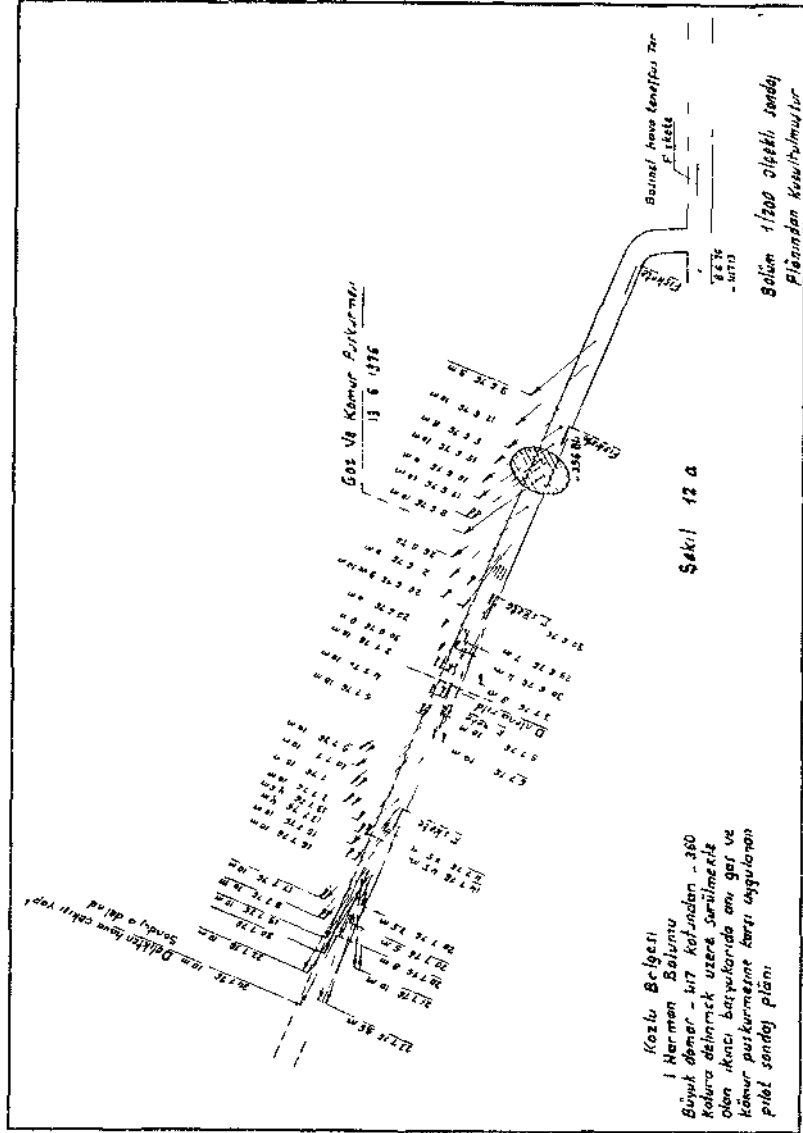
4 — Sondaj durumu : Başyukarıya başlanıldığı günden kazanın meydana geldiği 19.6.1976 gününe kadar 08.00/16.00 vardiyesinde 10 ar metre boyunda değişik istikamette sondajlar yapılmıştır (Şekil - 12-a).

Şekil - 12-a bu başyukarıda uygulanan sondajların boylarını ve tarihlerini göstermektedir.

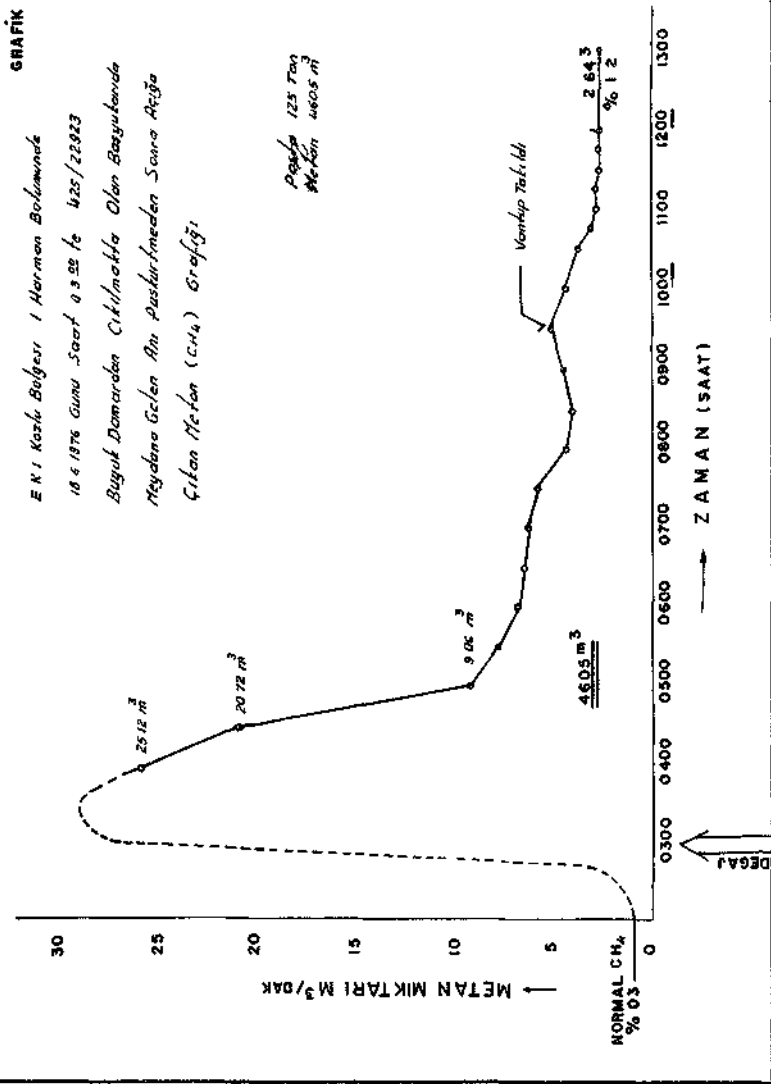
GRAFIK 2

E. K. 1 Kozlu Belgesi / Harman Bölümünde
 16.6.1976 Günü Saat 0.30'de 425/22923
 Büyük Damardan Çıkılmakta Olan Gazın
 Meydana Gelen Anı Püskürtmeden Sonra Arıza
 Çıkan Metan (CH₄) Grafığı

Presi 125 Ton
 Metan 4605 m³

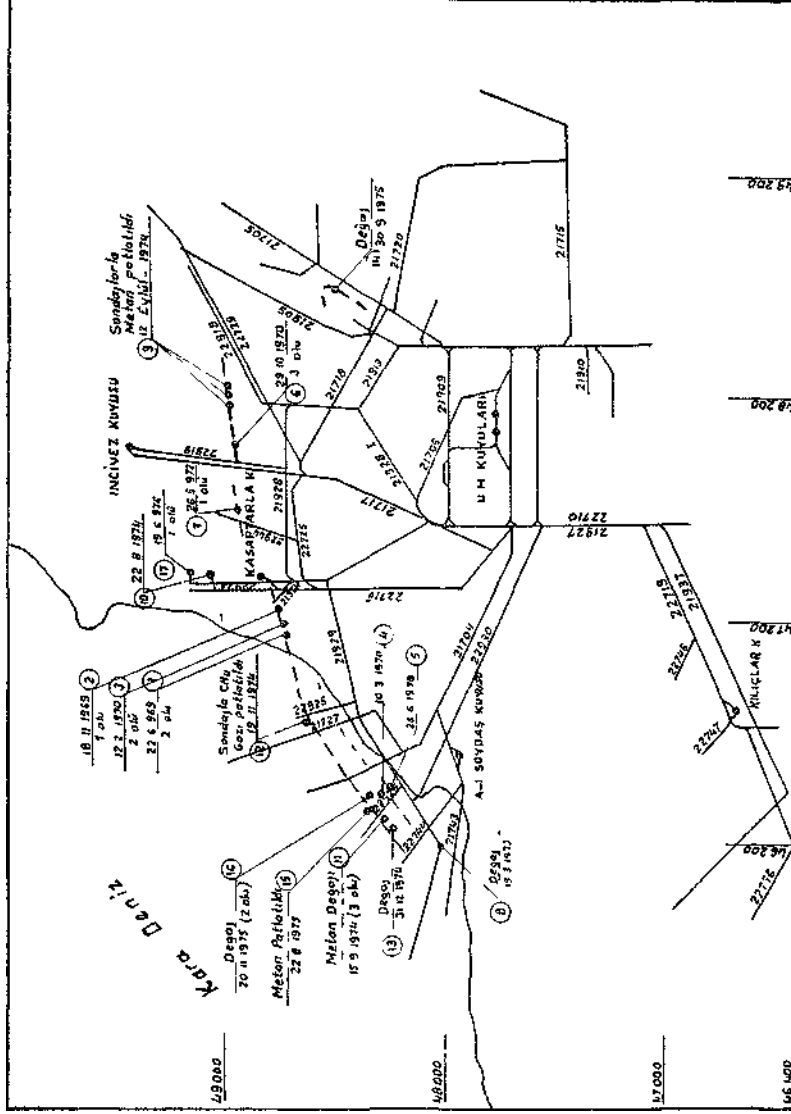
1969 - Kasım 1976 yılları arasında Kodu Bölgesinde meydana gelen gaz ve kömür püskürmesi ve sondajlar neticesi gaz püskürme olayları bir kronolojik sıraya göre tablo - 3 de ve şekil - 17 de gösterilmiştir.

Şekil - 17
E.K.İ. Kozlu Üretim Bölgesinde 1969 - 1976 Yılları Arasında Meydana
Gelen GAZ ve KÖMÜR Püskürmesi Olaylarını Gösteren Ünite Plan
Ölçek : 1/20000

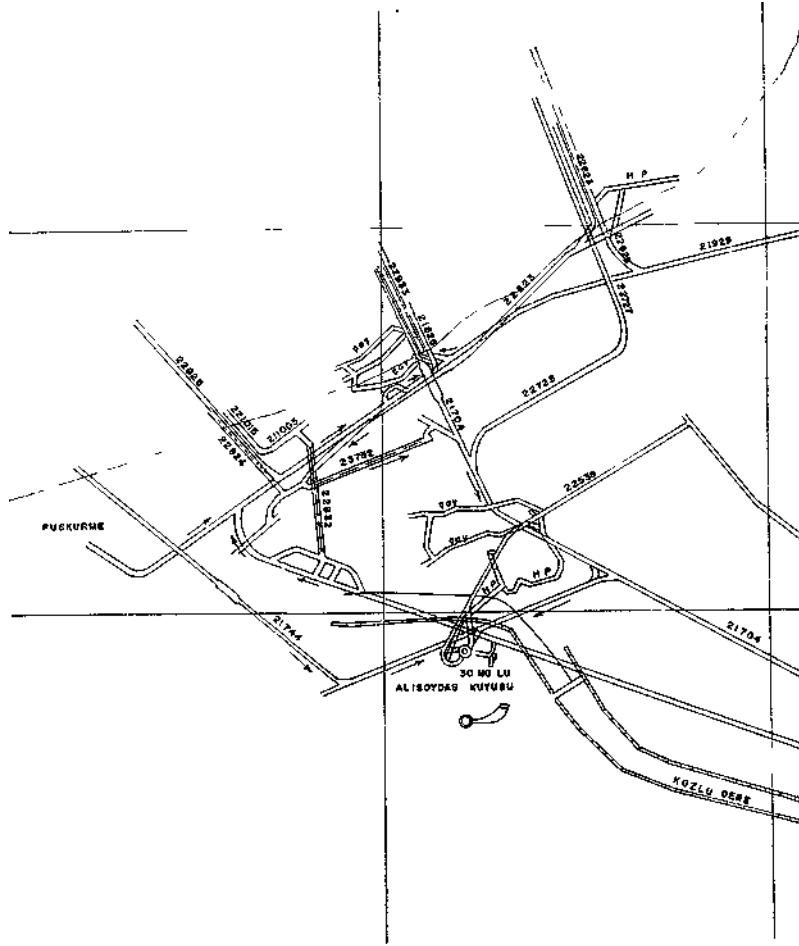
14 m² kesitli galerinin 3 bağık kısmı tamamen, 10.45 m. lik kısmı ise kısmen posta ile dolmuştur. Temizlenen posta 30 vagon 180 tondur. Bunun 130 tonu kömürdür.

-425/22929 Cay Rekupta 27 12 1976 Günü meydana gelen
Kömür ve Gaz püskürmesi krokileri

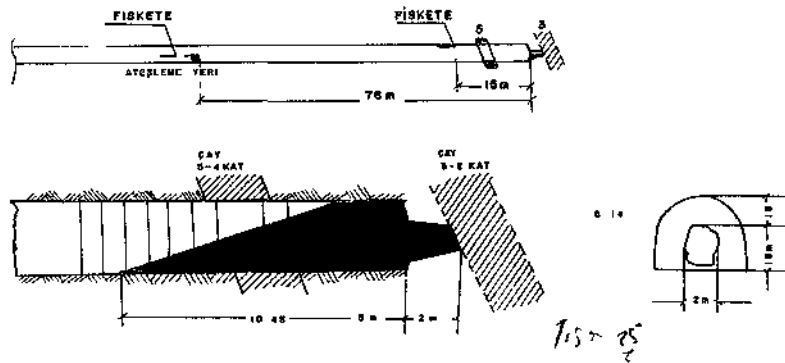
Püskürme olayından sonra alınan görünüşü (krokü biçeksizdir)

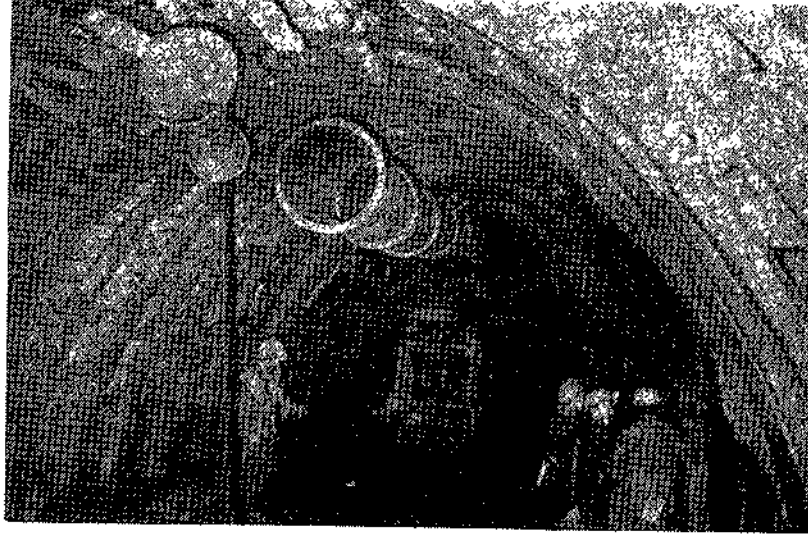
Galerinin havalandırma sistemi

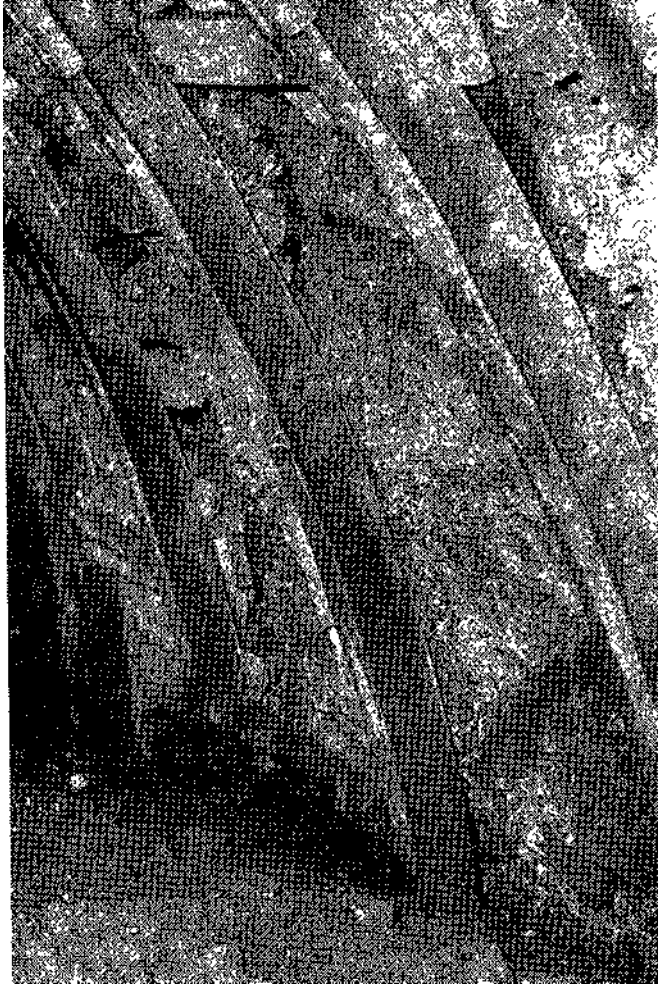
Kömür tozlarının galeri cidarında görünüşü

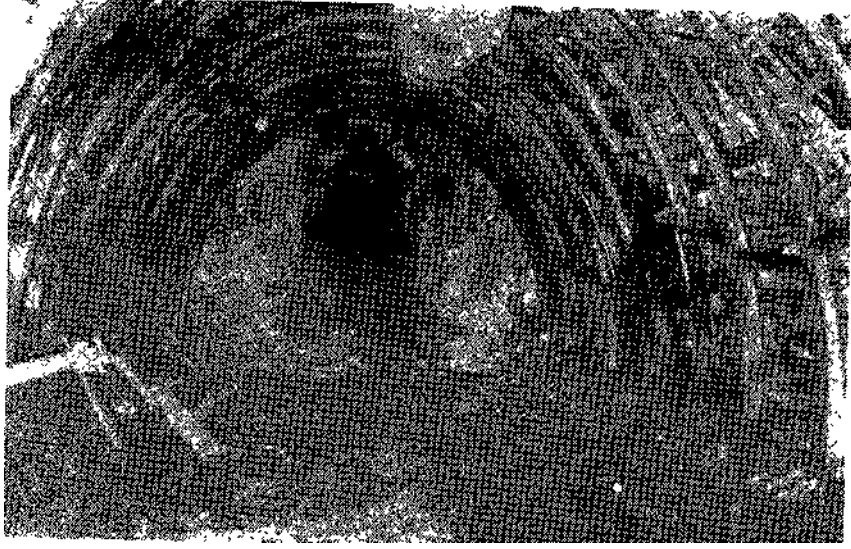
Posta temizlendikten sonra anndaki boşluğun görünüşü
